NYKYTILANNE

Seuraavassa esitellään kirkon nykytilanne kirkon tarkastuksen yhteydessä sisätiloista, ulkoasusta ja lähiympäristöstä otettujen dokumentointivalokuvien ja kuvatekstien välityksellä.

LUVIAN KIRKKO, RAKENNUSHISTORIASELVITYS
ARKKITEHTITOIMISTO HANNU PUURUNEN OY
2024
TILAAJA: EURAJOEN SEURAKUNTA

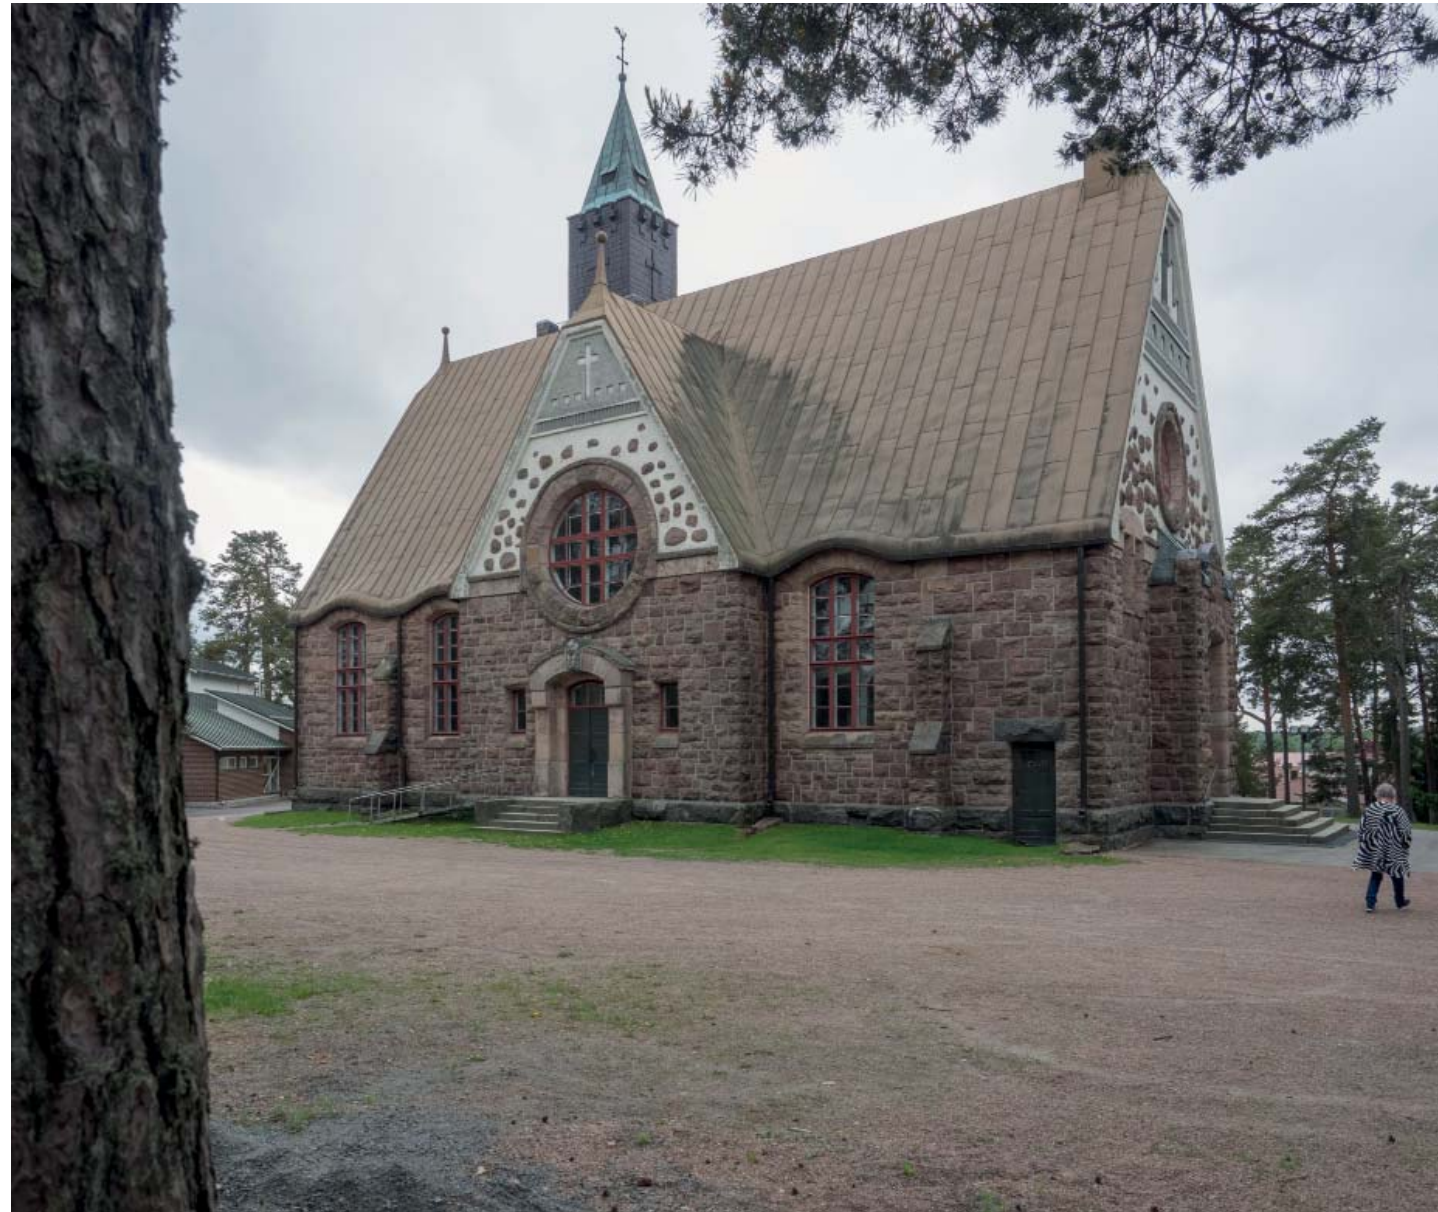
Kirkko koillisesta nähtynä.

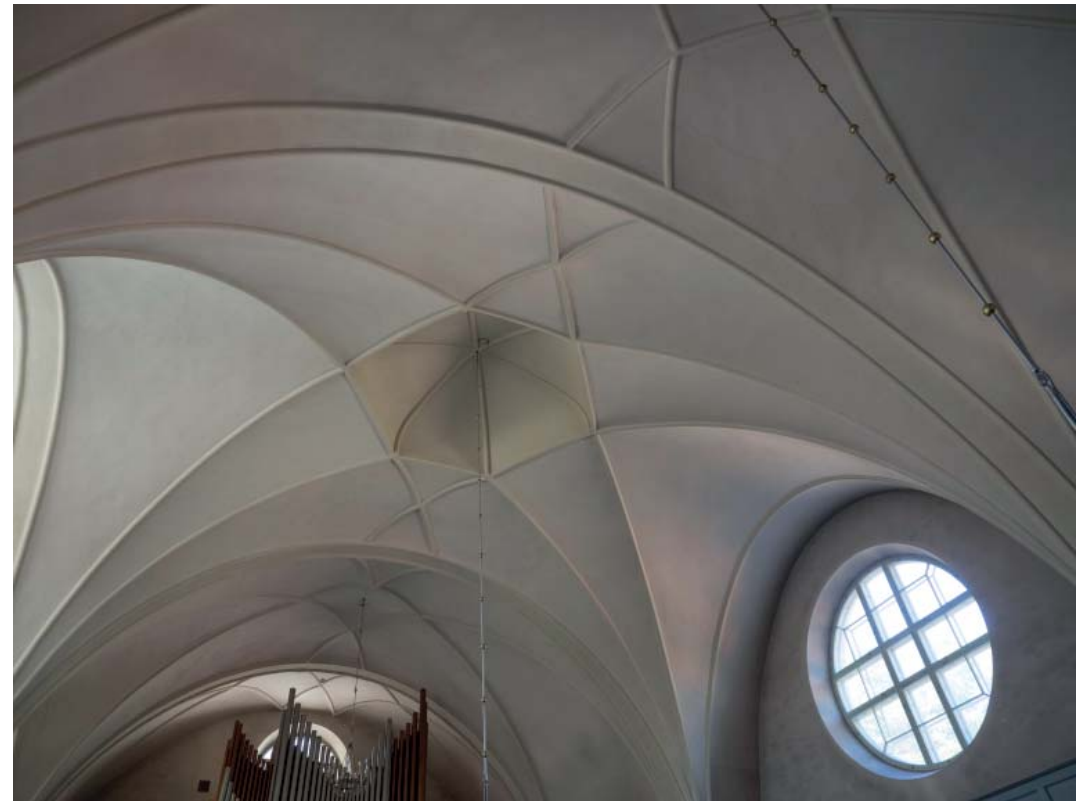
Kirkon holvien esikuvana Stenbäckin arvellaan käyttäneen Ulvilan keskiaikaisen kirkon ns. stureholveja. Alunperin holvien ruoteissa ja vyökaarissa oli koristemaalauksia. Nämä peitettiin vuoden 1963 peruskorjauksessa.

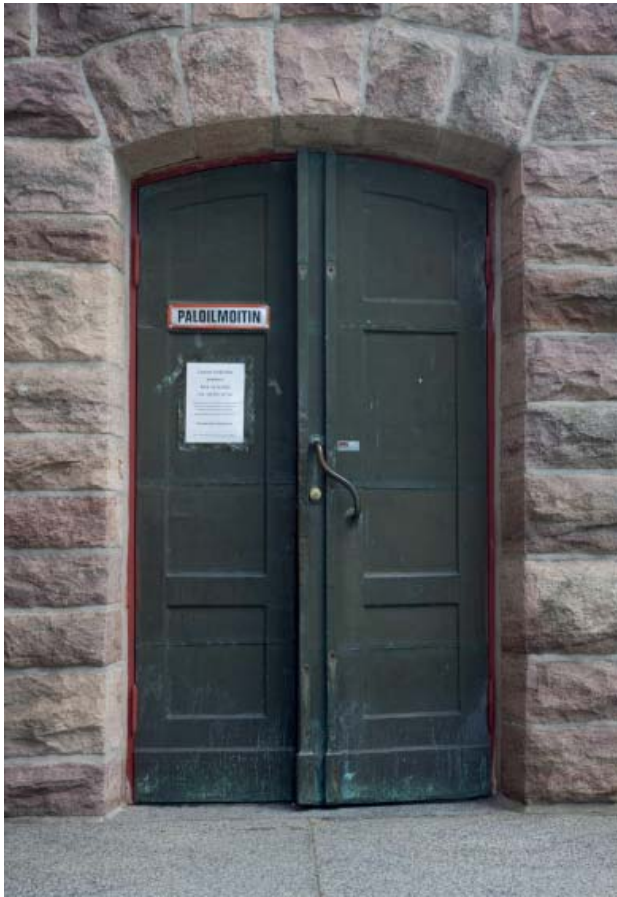
Kirkon ulko-ovet karmeineen ovat puurakenteiset, mutta ne verhottiin jo alunperin kuparipellillä ulkoa ja sisältä. Ovet heloituksineen ovat säilyneet hyvin.

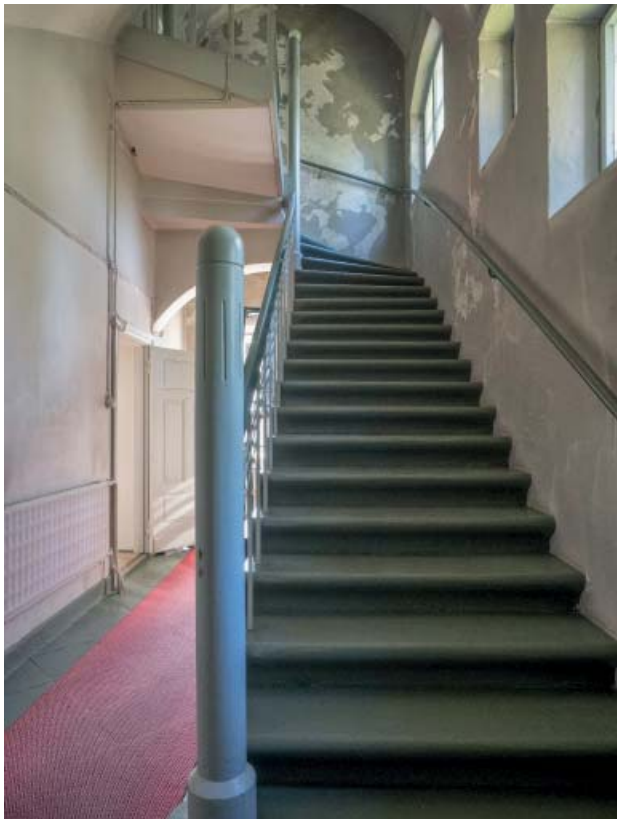
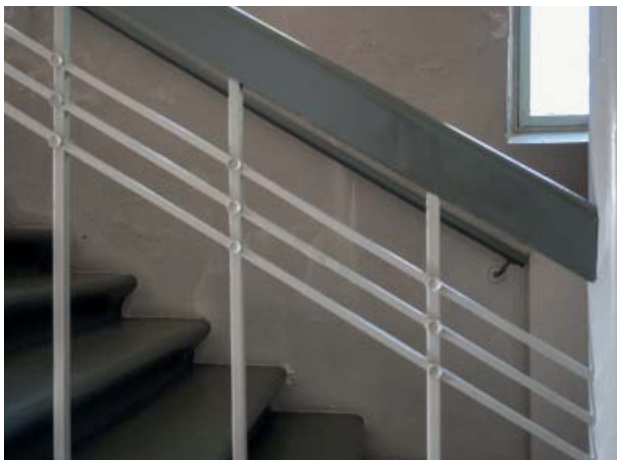
Vasemmanpuoleisissa kuvissa kirkon länsisivun eteisestä lehterille ja torniin johtava, alkuperäisenä säilynyt porras ja sen kaiteen yksityiskohtia.

Portaassa ja torniin yhteydessä olevissa osissa ulkoseiniä on seinärakenteeseen imeytyneen kosteuden aiheuttamia vaurioita, joita osaltaan on korostanut 1960-luvulla aiempien kalkkimaalikerrosten päälle levitetty lateksimaali "Ulko-Joker".

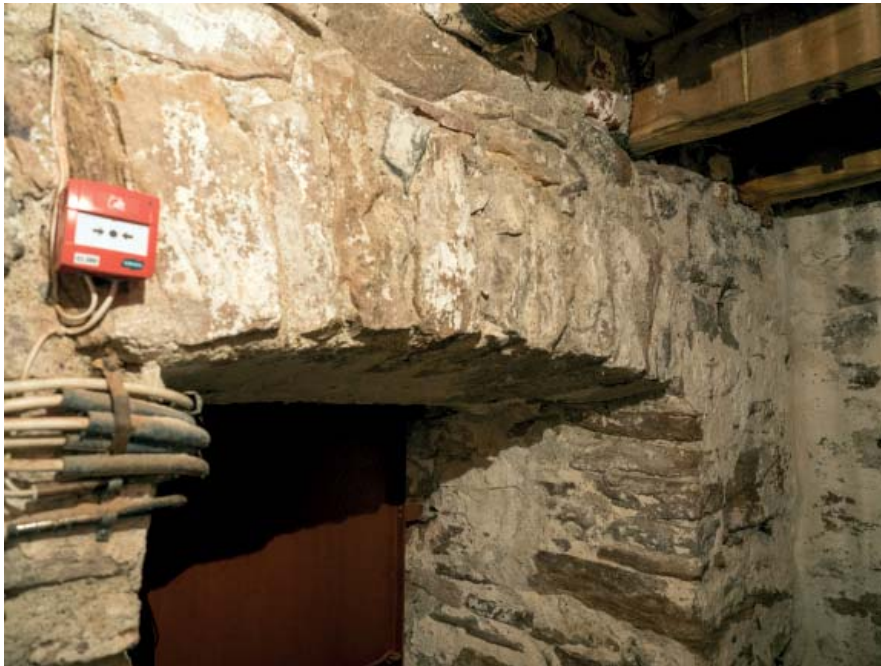
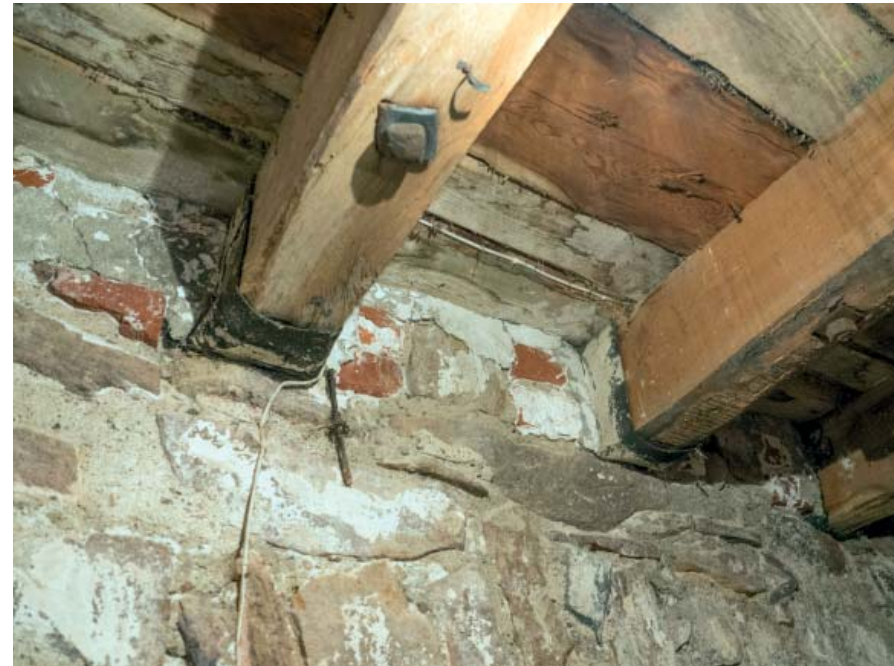
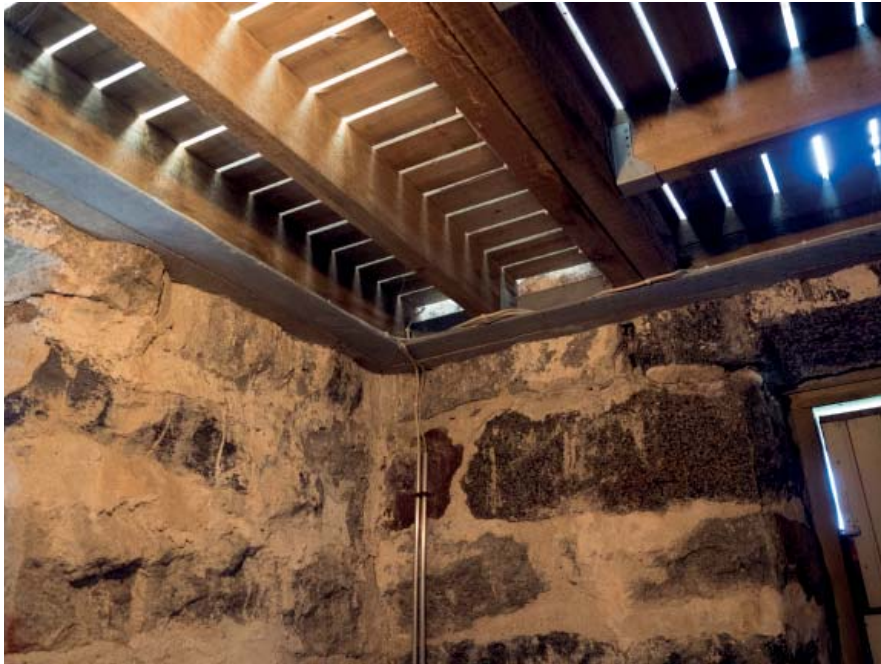
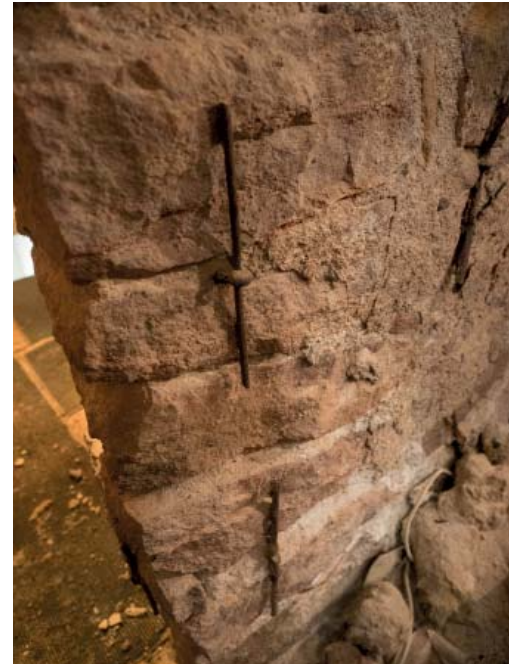
Tornin rakenteita: yllä vasemmalla muurin hiekkakivirakenteita ja oven aukkoholvaus.

Yllä alkuperäisiä puupalkkeja, joiden muuriin upotetut päät on suojattu bitumi-huovalla.

Vasemmanpuoleisessa kuvassa eräs tornin 1997 teräs- ja kestopuurakenteilla uusituista välipohjista.

Vasemmalla hiekkakivimuurin ankkurirauvoja tornissa.

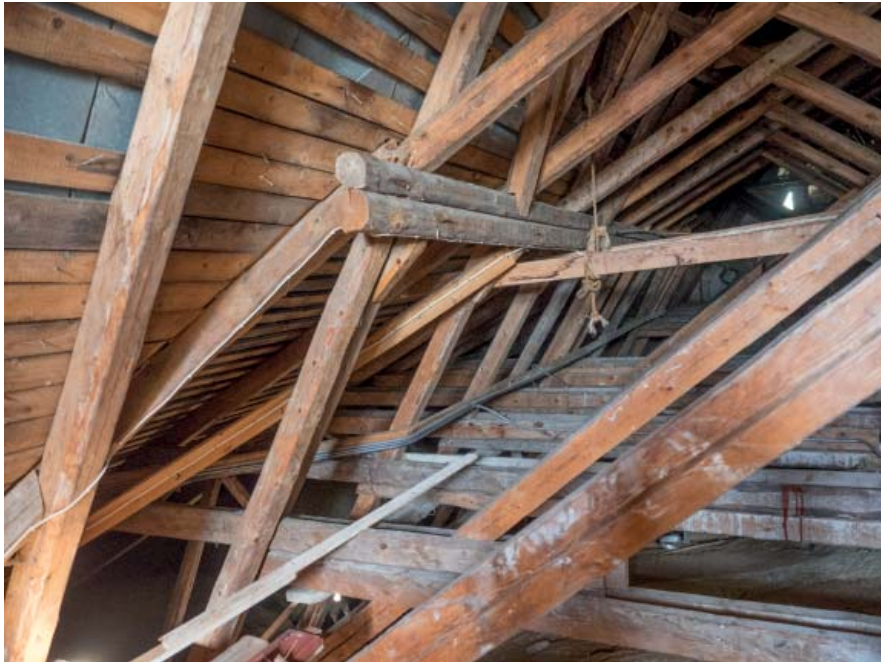
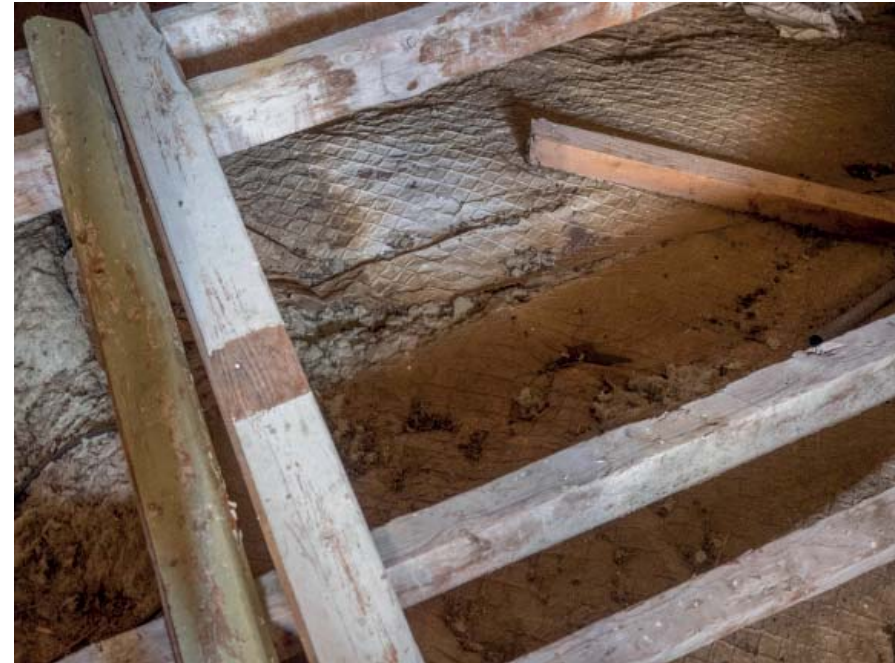
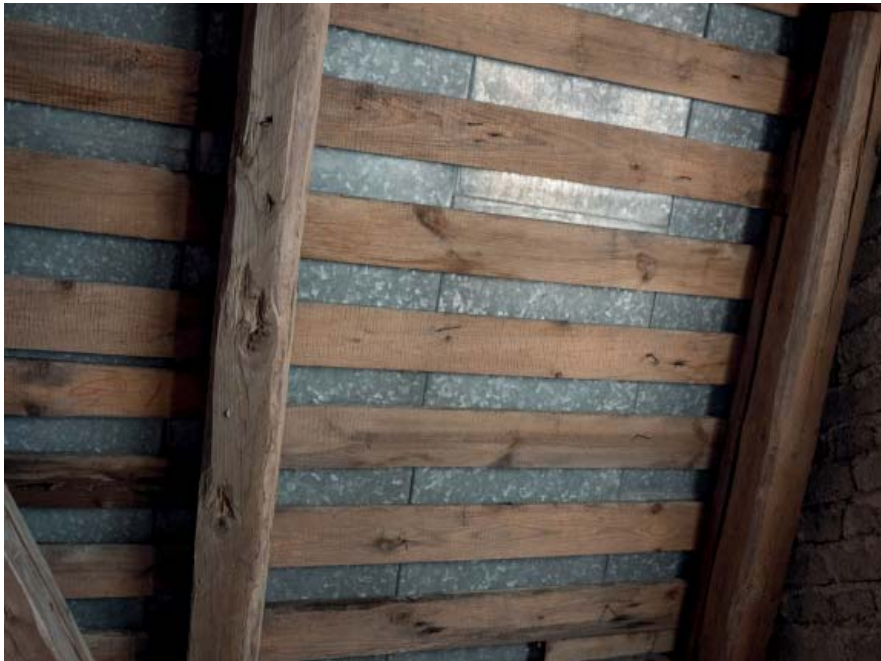
Vesikaton ja välipohjan rakenteita kirkon ullakolla.

Kattotuoleissa ja muissa järeämmissä rakenteissa on urakoitsija halunnut ilmeisesti kustannusyistä käyttää veistettyjä piiruja, vaikka sahatavaraa oli saatavissa läheiseltä Luvian sahalla.

Kirkon holvit oli alunperin eristetty sammalilla ja savi-kerroksella. Näiden päälle on 1960-luvun korjauksessa lisätty verkkopintaista mineraalivillaa.

Vasemmalla vuonna 1966 uusittua peltikattoa ruodelaudoituksineen. Vielä tuolloin käytettiin peltikattoihin arkkipeltiä, jonka myöhemmin on korvannut rullapelti.

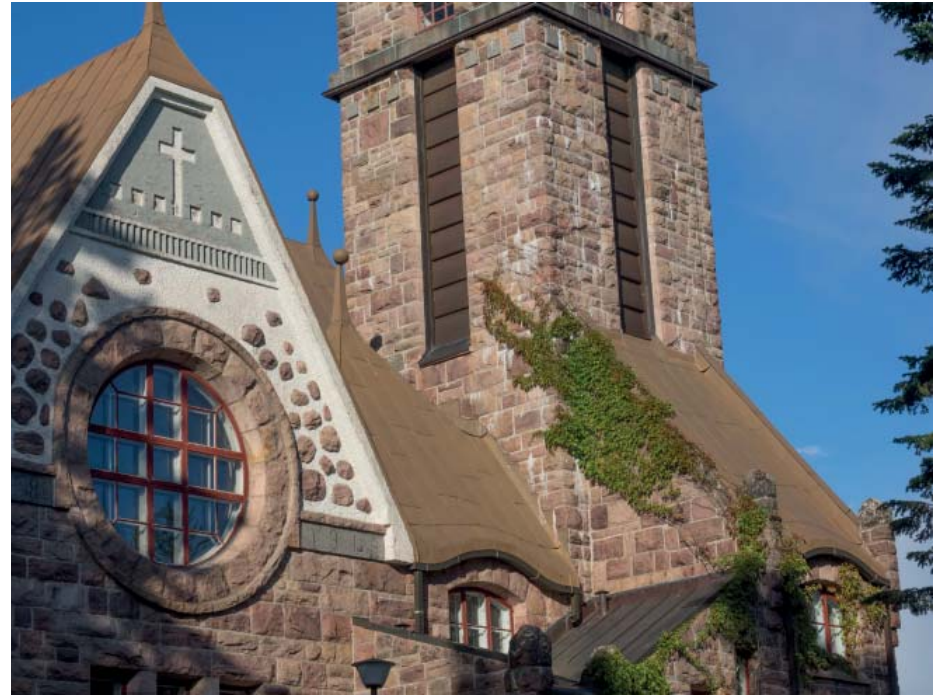
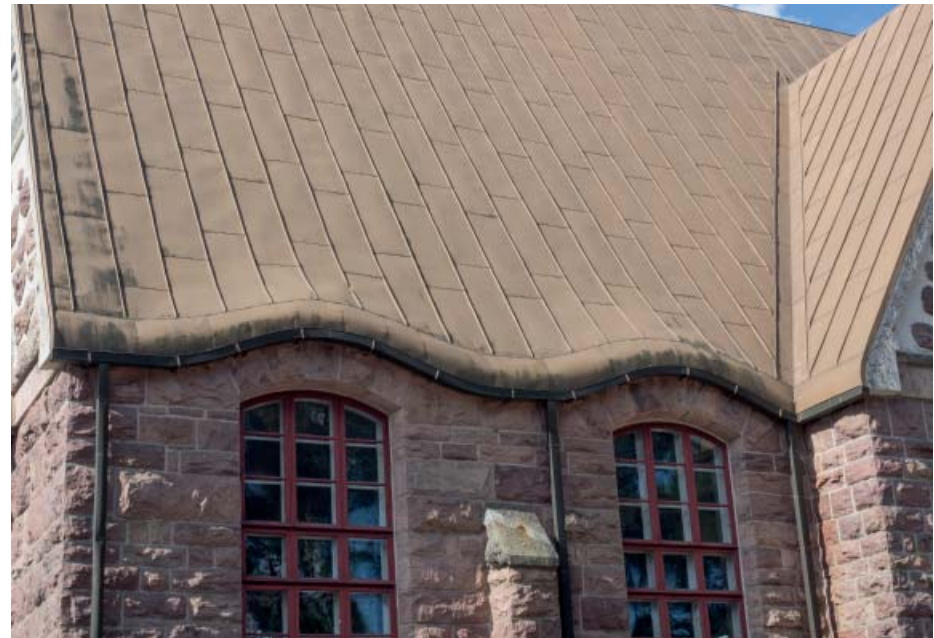
Kirkon tornin ylänivelen hiekkakiviseinät päädyttiin vuonna 2013 peittämään kuparipellillä, koska säärasituksen torninhuippuun aiheuttamia vaurioita ei muuten saatu kuriin. Pellitykseen tehtiin saumajako alle jääneiden kivien mukaan. Pellityksen tummaa väriä perusteltiin sillä, että näin pellitys paremmin mukautuu kiviseinien väriin
