NYKYTILANNE

Seuraavassa esitellään kirkon nykytilanne kirkon tarkastuksen yhteydessä sisätiloista, ulkoasusta ja lähiympäristöstä otettujen dokumentointivalokuvien ja kuvatekstien välityksellä.

LUVIAN KIRKKO, RAKENNUSHISTORIASELVITYS
ARKKITEHTITOIMISTO HANNU PUURUNEN OY
2024
TILAAJA: EURAJOEN SEURAKUNTA

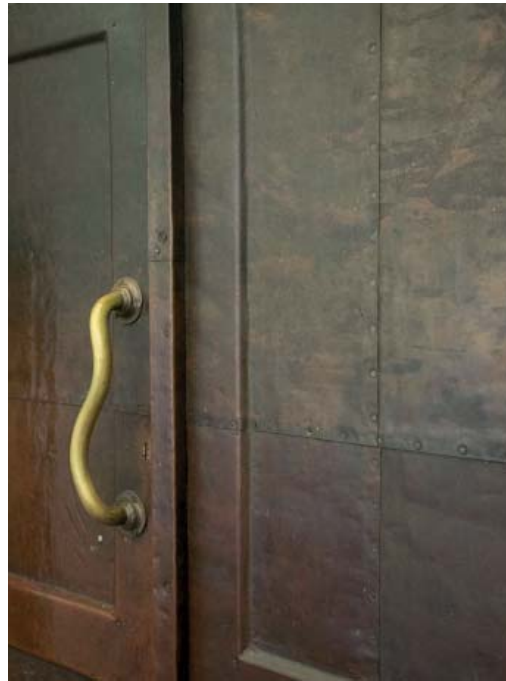
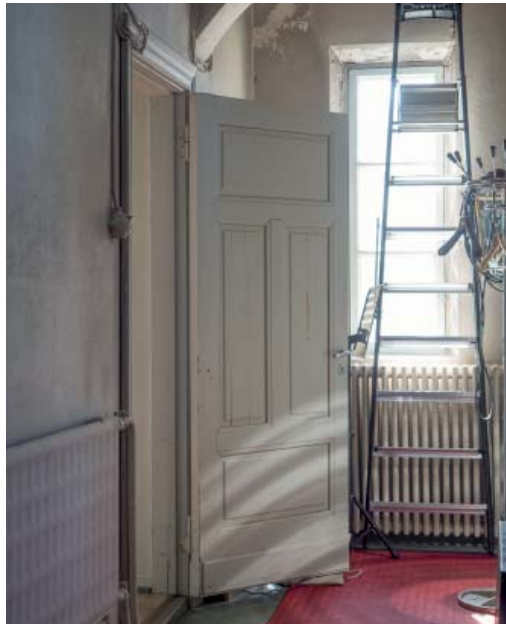
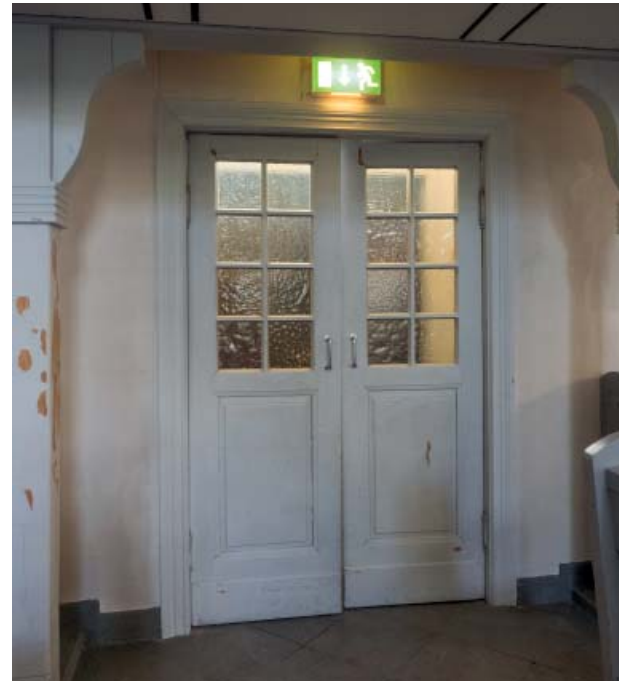
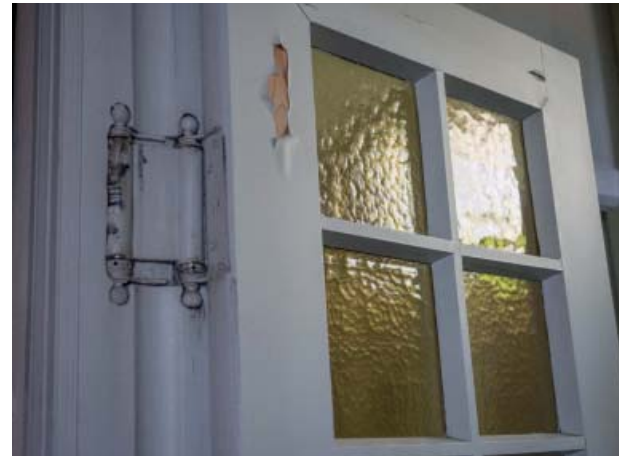
Tuulikaappien sisäovissa on värilasit ja heilurisaranat. Kirkon kaikki ovet ovat rakentamisajalta.

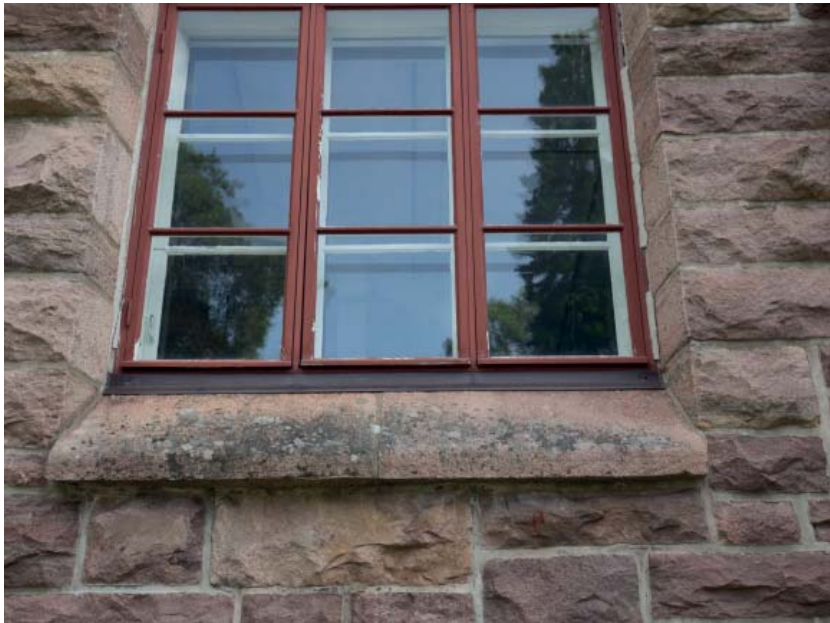
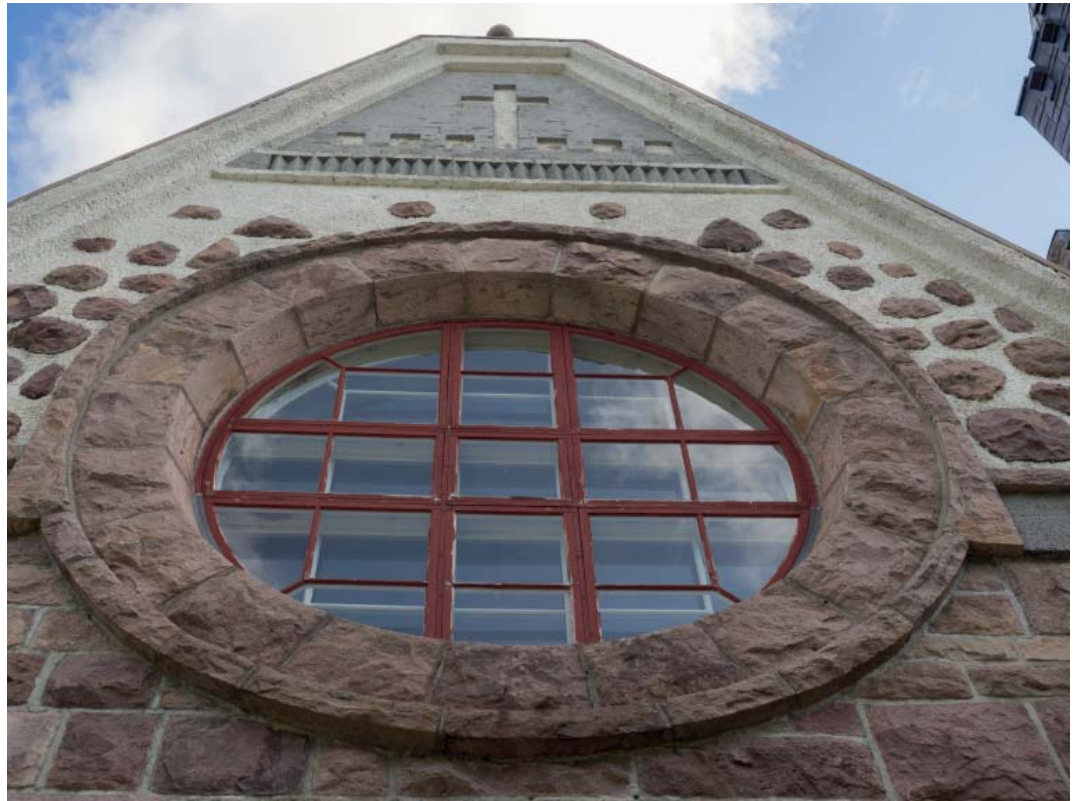
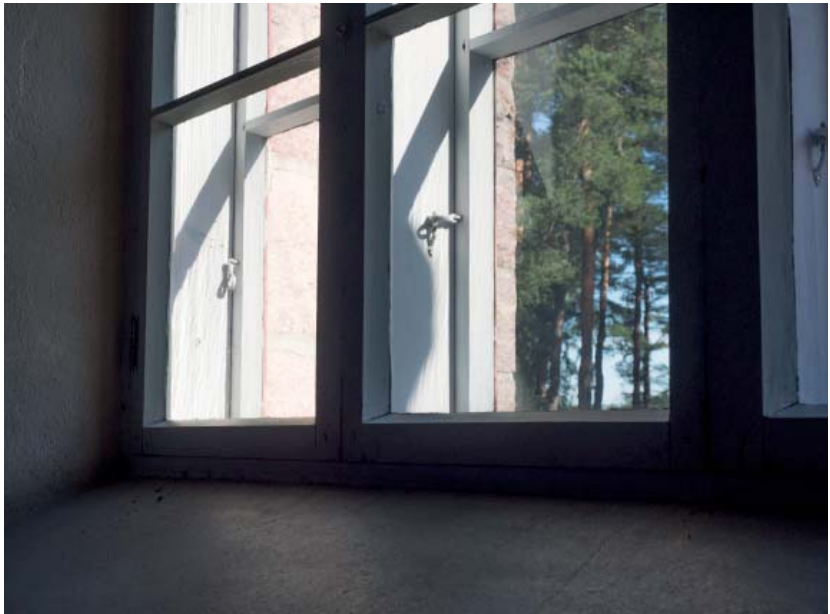
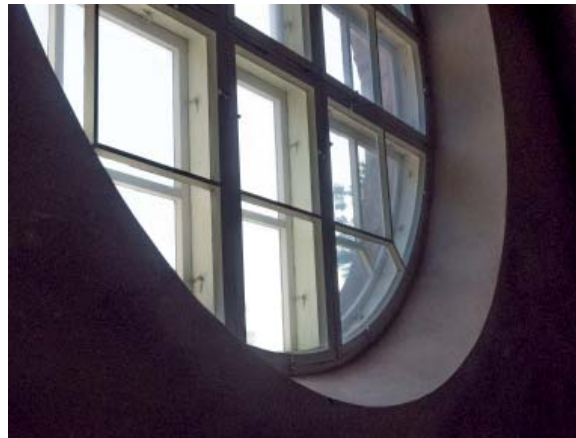
Ikkunat tehtiin Stenbäckin työ- ja detalji-
piirustusten mukaan.

Ilmeisesti kaikki ikkunat ovat alkuperäi-
siä eli kirkon rakennusajalta.

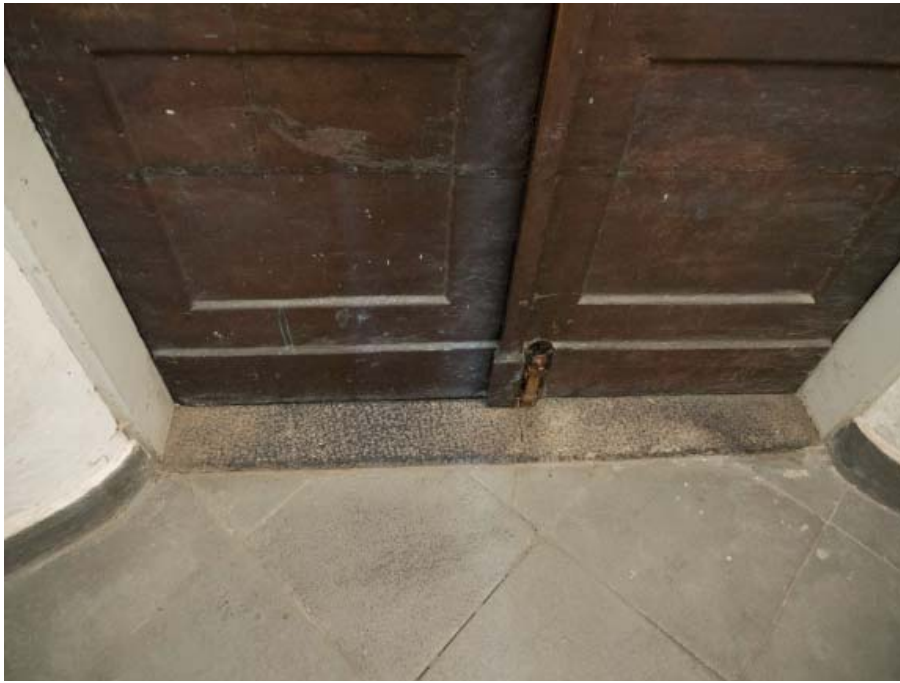
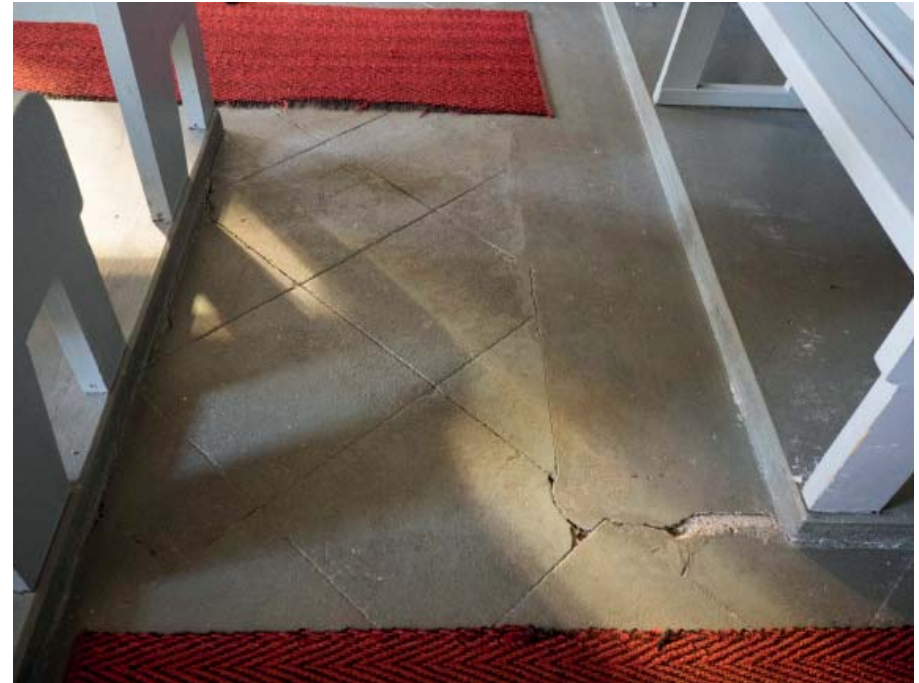
Käytävillä on ainakin paikoin säilynyt kirkon alkuperäisiä vinoruudutukseen asennettuja betonilaattoja. Laatoitukseen käytettiin vuorotellen kahta väriä, harmaata ja ruskeaa, mutta värit ovat peittyneet myöhempien maalikerrosten alle. Ulko-ovien kynnykset ovat graniittia.

Betoninen, maalattu penkkikorttelien lattia on hieman käytäviä korkeammalla.

Kuorin alueella on 1960-luvulla asennettu kumi- tai vinyylilaattapäällyste kumisine reunalistoineen.

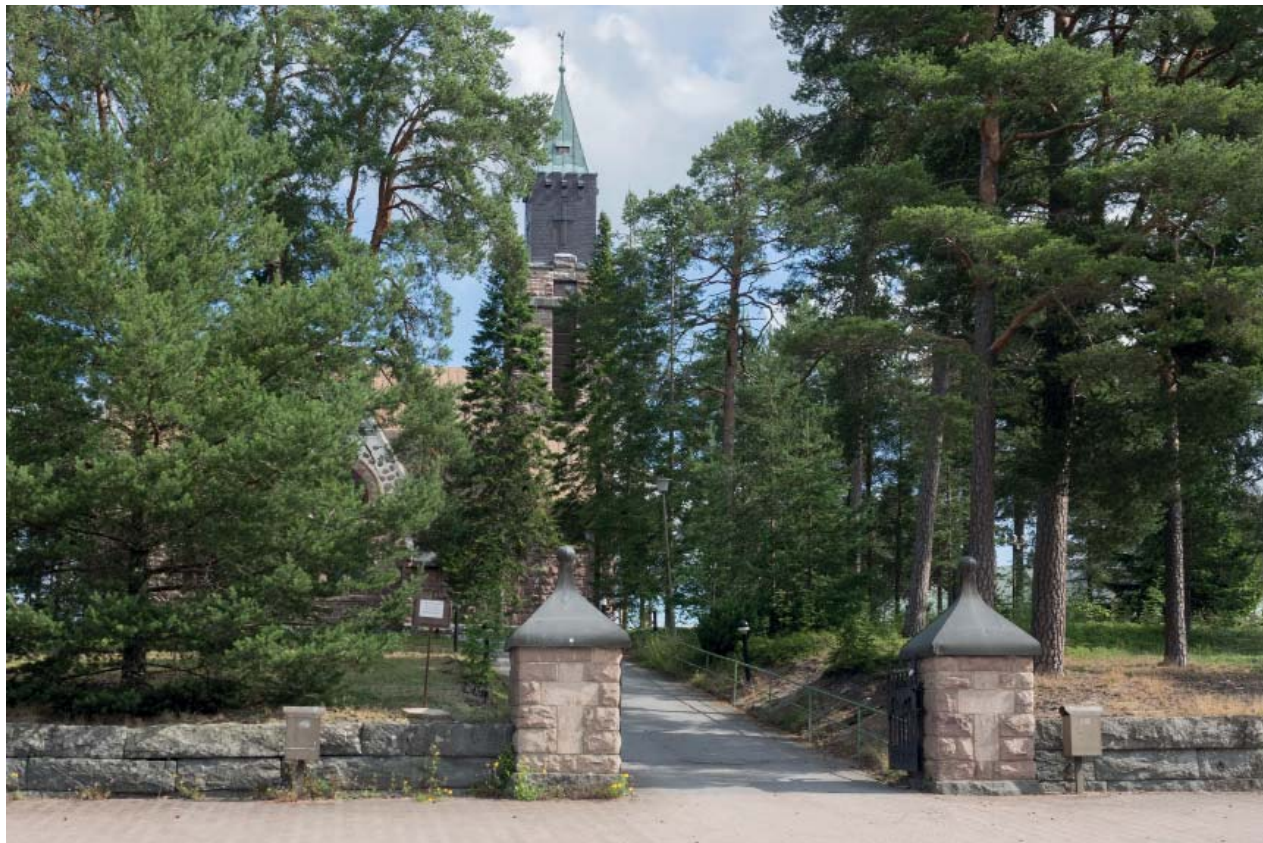
Yläkuvassa kirkkotarhan pääportti nykyisessä asussaan. Muurissa on vielä jäljellä rautarenkaita hevosten kiinnitystä varten.

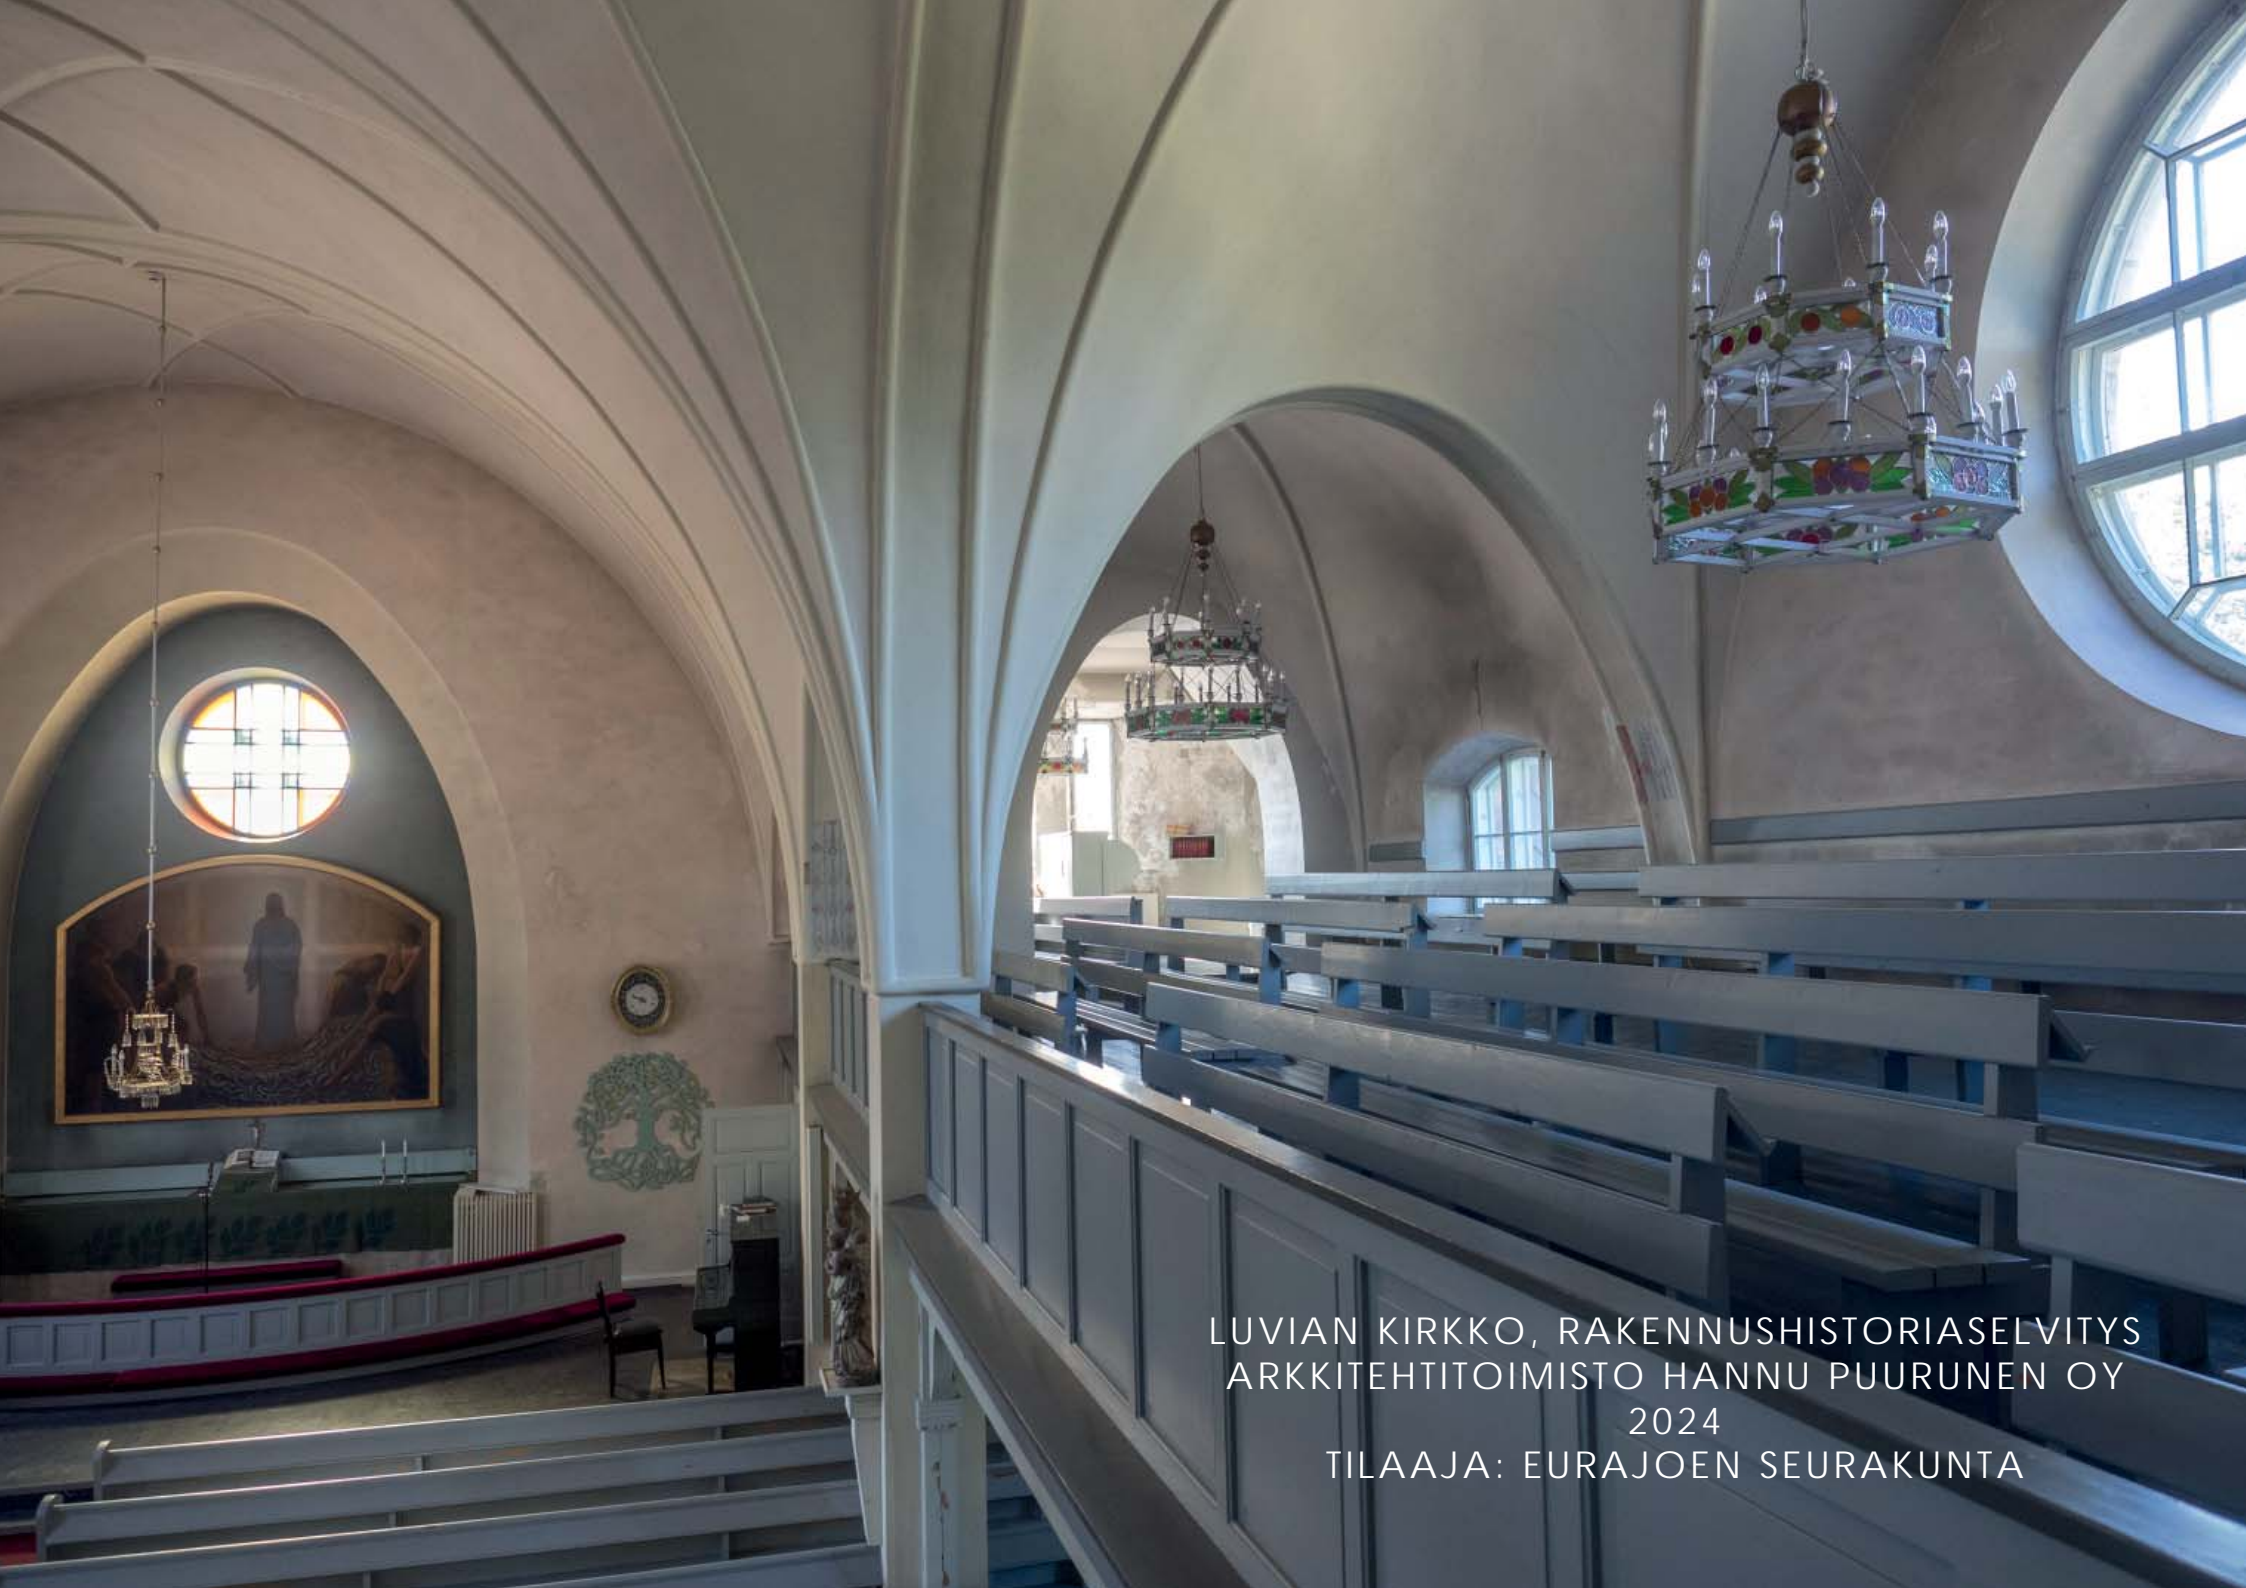
Takakannen kuva

Kirkkosali lehteriltä alttarin suuntaan kesällä 2023.
