Yhteenveto kirkon vanhimmasta ulkomuodosta

3. Muutosvaiheet

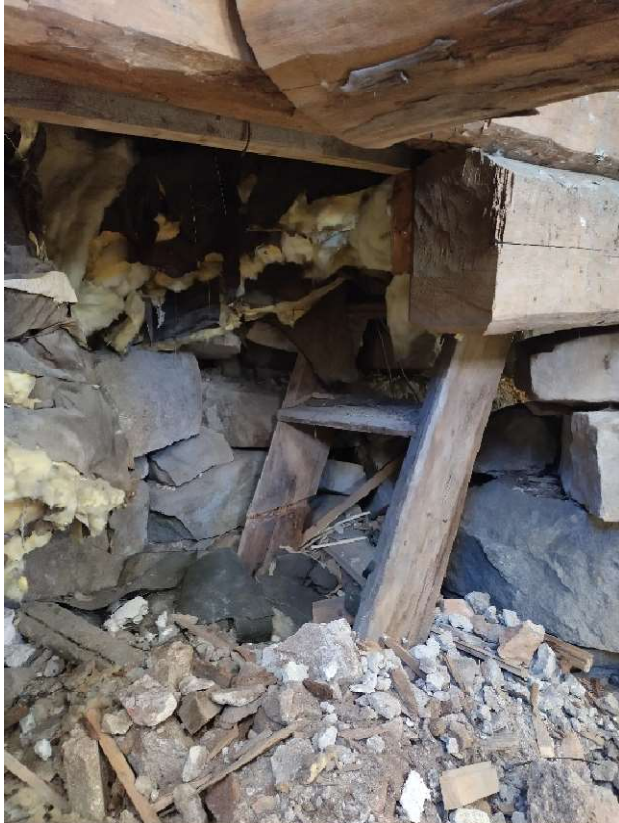
Kuvassa olevat puuportaat sijaitsevat sakariston sisäänkäynnin yhteydessä nykyisen teknisen tilan alla. Ne lienevät inventaarissa mainitun viinikellarin portaat. Viinikellari mainitaan vielä aivan 1900-luvun alusta olevassa inventaarissa. Mahdollisesti viinikellari on hajotettu vasta 1900-luvun puolivälin jälkeisissä muutostöissä.

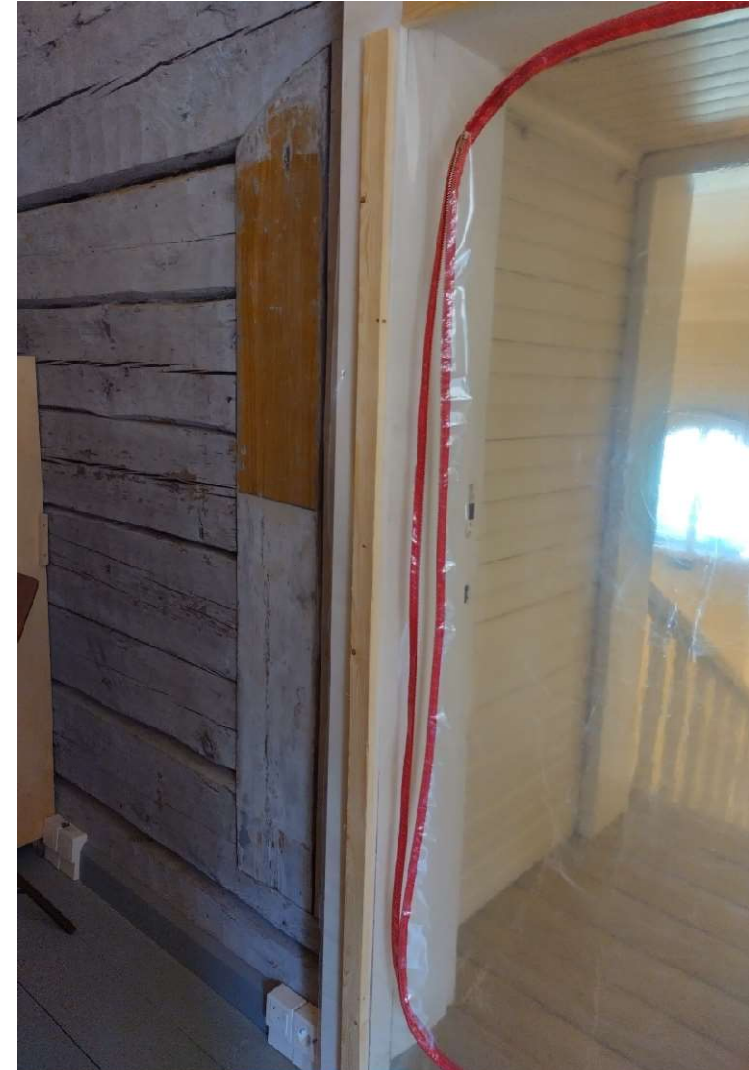
*Kuva
pääeteisestä
urkuparvelle
johtavasta
pohjoisen
puoleisesta
oviaukosta.*

Ainoa selkeä muutokseen viittaava jälki rakenteissa on urkujen takana esillä olevassa hirsiseinässä näkyvät vanhojen oviaukkojen paikat. Ne sijaitsevat symmetrisesti n. puoli metriä keskemällä kuin nykyiset aukot. Aukkojen alareunat ovat n. 30cm korkeammalla kuin nykyisen parven lattapinta.⁴⁷

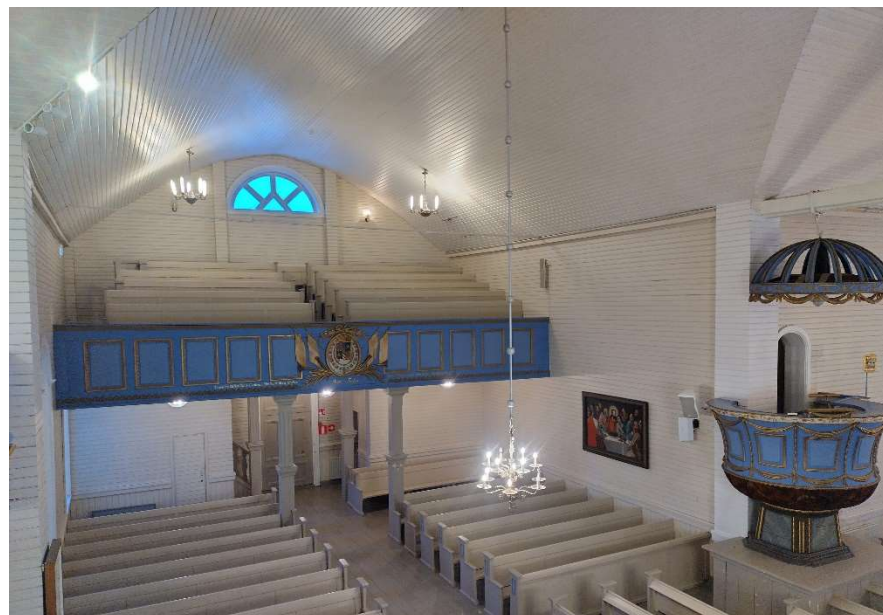
Kuvassa näkyvistä yksityiskohdista alkuperäisiä kirkon osia ovat saarnastuoli katoksineen ja ovineen, lunetti-ikkuna, parvea kannattavat pylväät sekä parven kaide, paitsi Von Fersenin vaakunaa, joka kyllä on alkuperäinen, mutta joka sijaitsi ensin läntisen parven kaiteen keskellä. Kirkko on vuoteen 2024 asti ollut suureksi osaksi 1925 aikaisen mittavan muutostyön asussa.

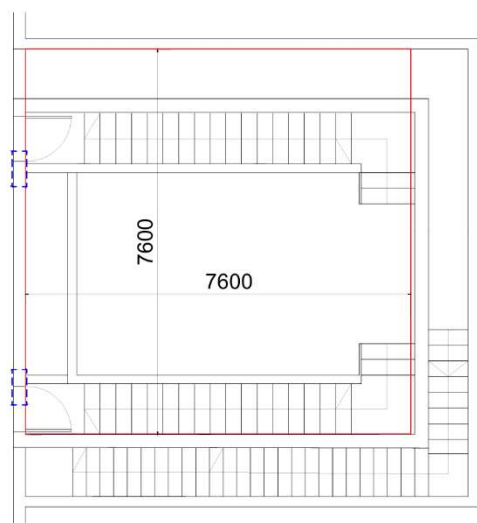
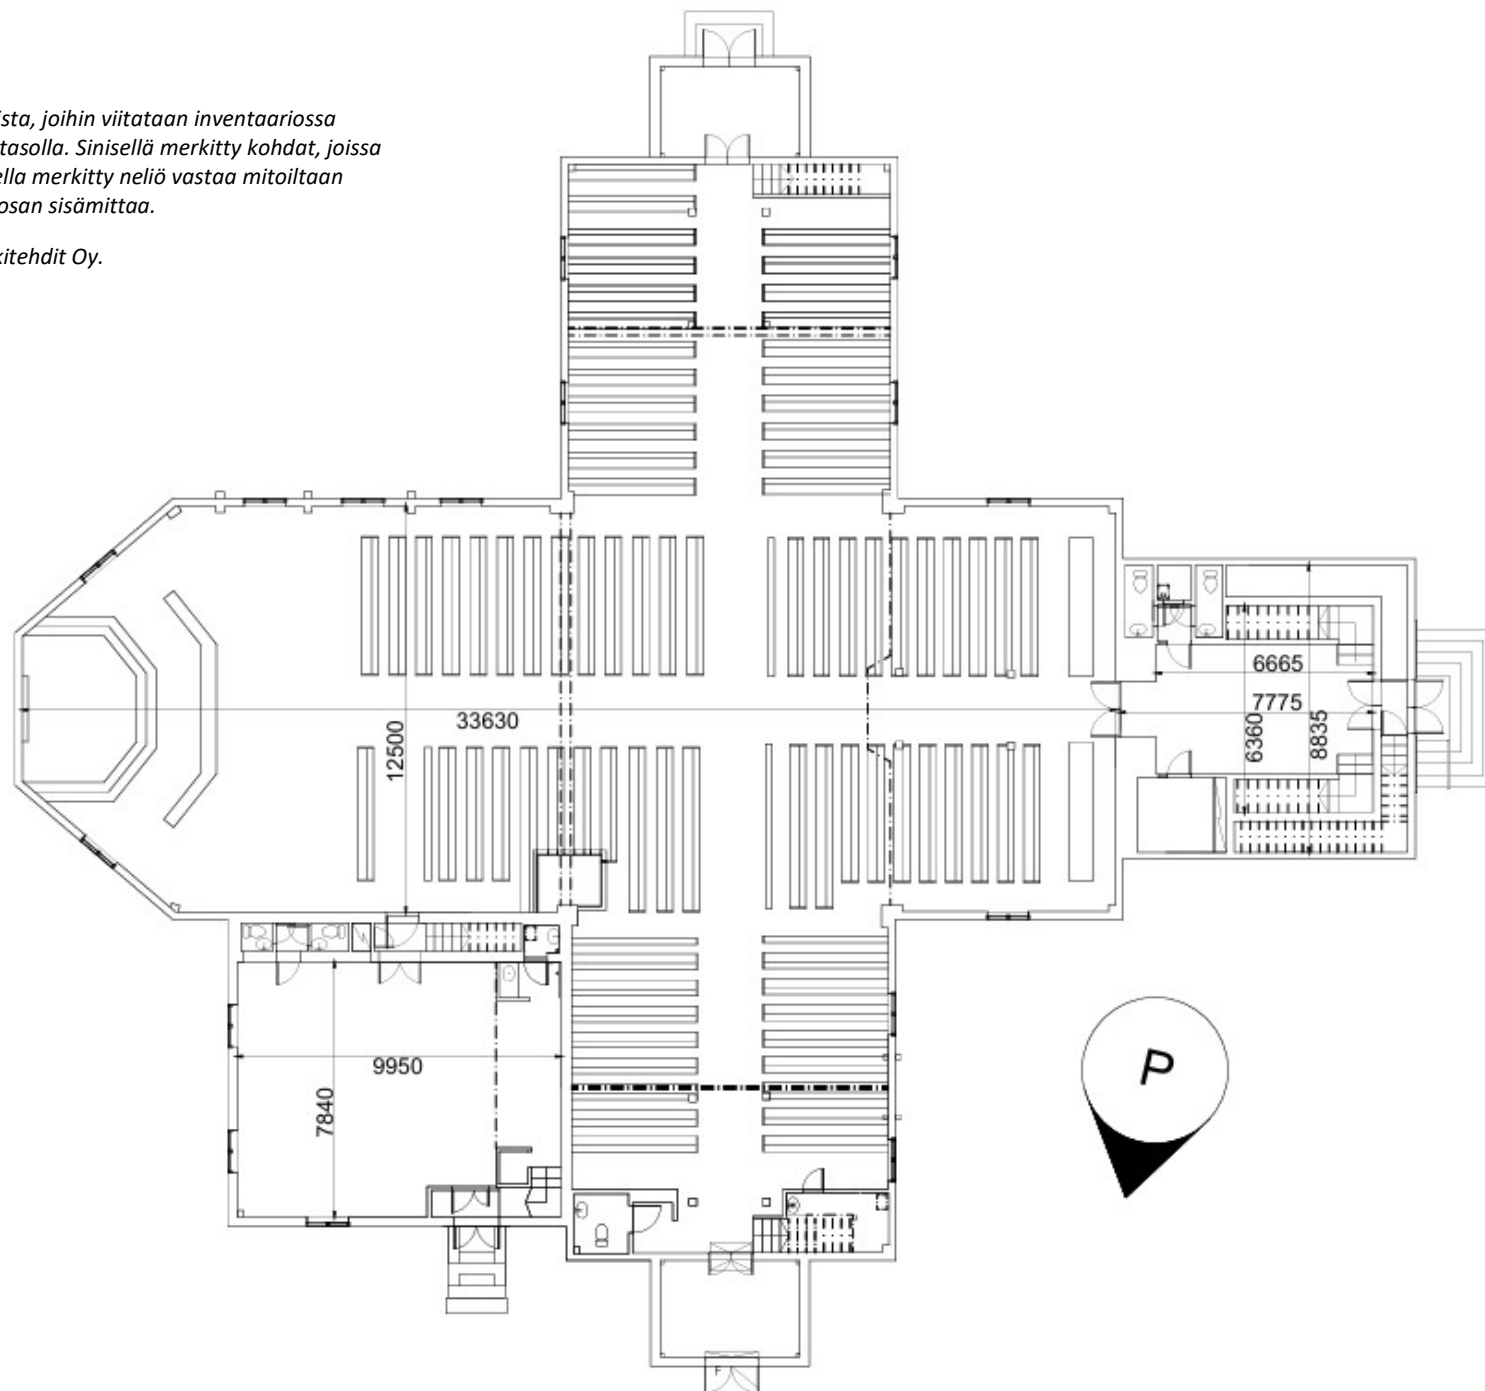
Oikealla pohjapiirros 2023 tilanteessa mitoilla kohdista, joihin viitataan inventaariossa vuodelta 1836. Alla ote länsitornin pohjasta parven tasolla. Sinisellä merkity kohdat, joissa alun perin olleet urkumarvelle johtavat ovet. Punaisella merkitty neliö vastaa mitoiltaan vuoden 1836 inventaarissa annettua länsitornin alaosan sisämittaa.

Mittauspiirustukset ja merkinnät Elo Sødergren arkkitehdit Oy.

Olennaisia muutoksia on tapahtunut myös länsitornin alaosassa, pääkerroksen tasolla, sillä 1836 inventaariossa mainitut mitat eivät täsmää nykyisten kanssa. Muutosten luonteesta ei ole löytynyt tarkentavaa tietoa.

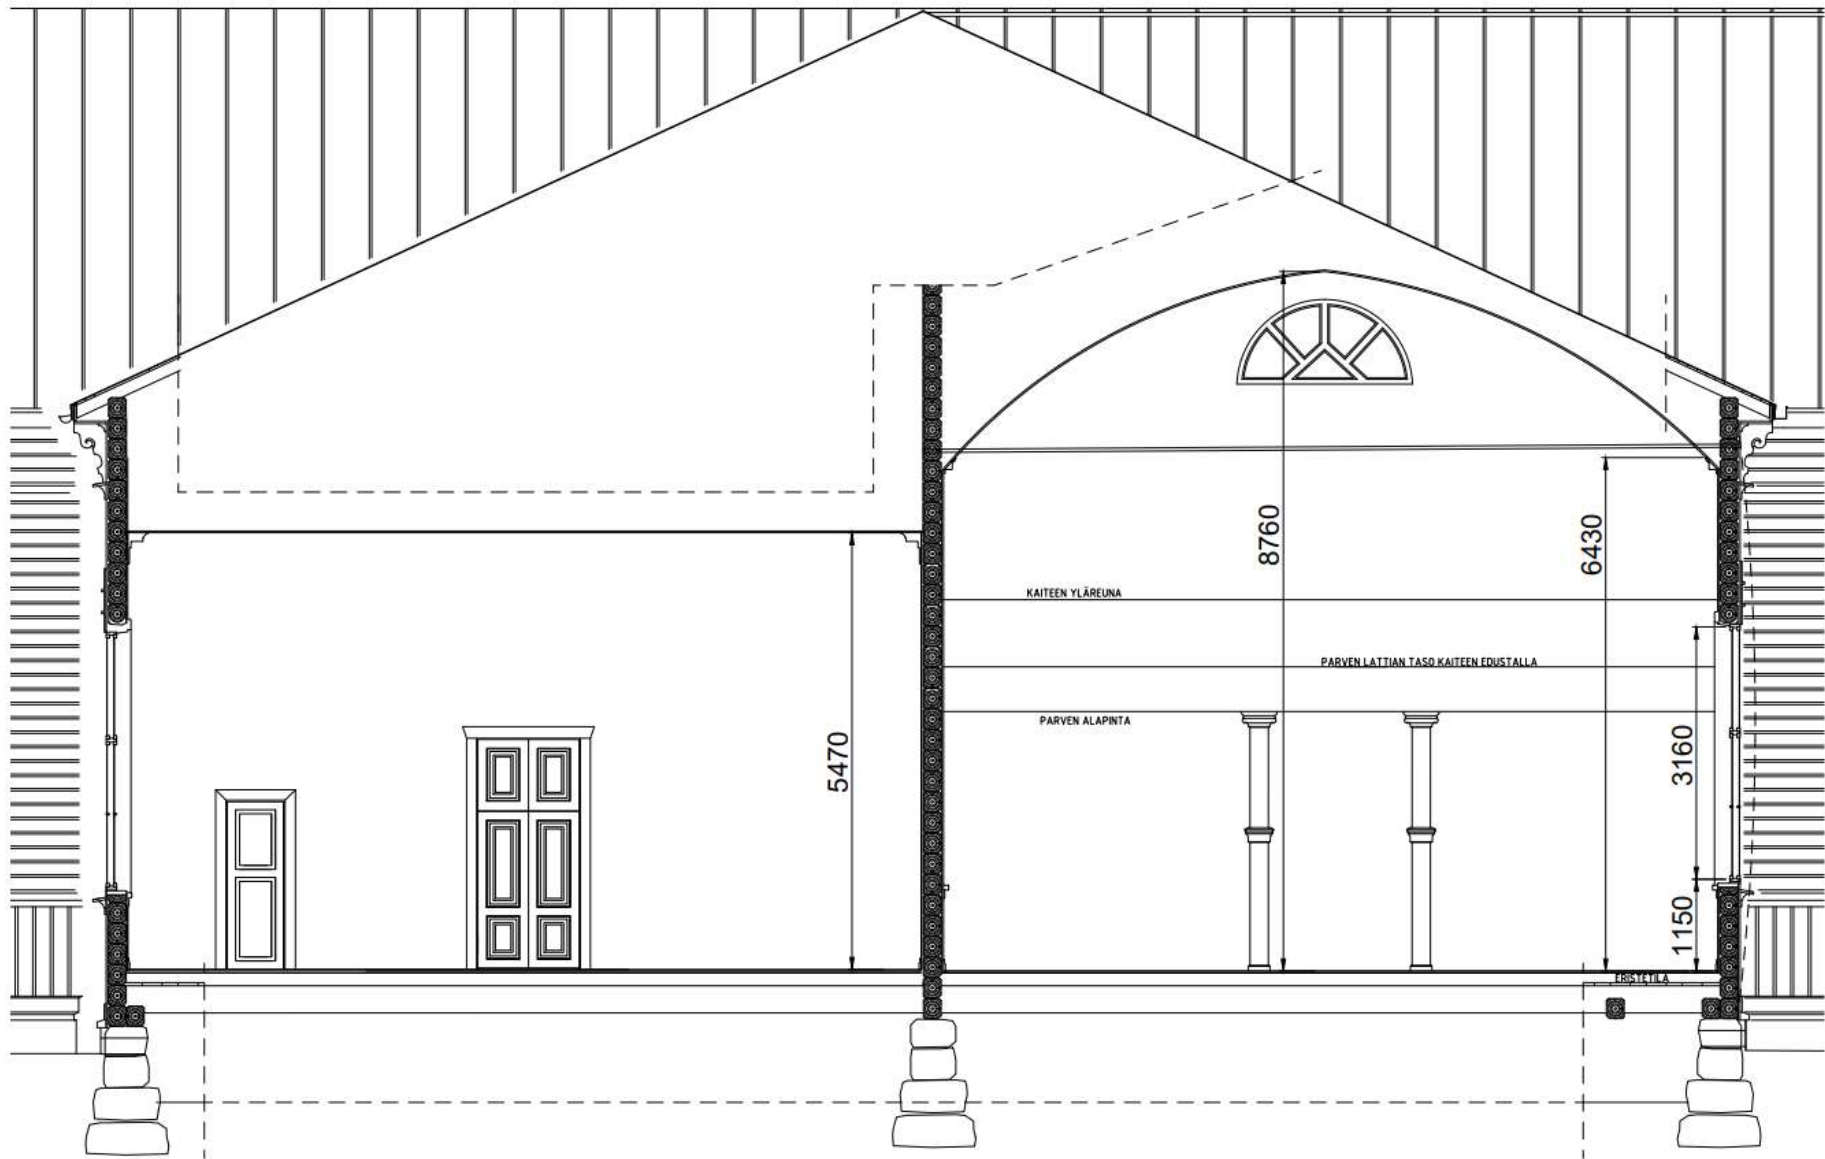
Leikkaus sakariston (vas.) ja pohjoisen sakaran (oik.) kohdalta 2023 tilanteessa mitoilla kohdista, joihin viitataan inventaariossa vuodelta 1836. Mittauspiirustus Elo Sødergren arkkitehdit Oy.

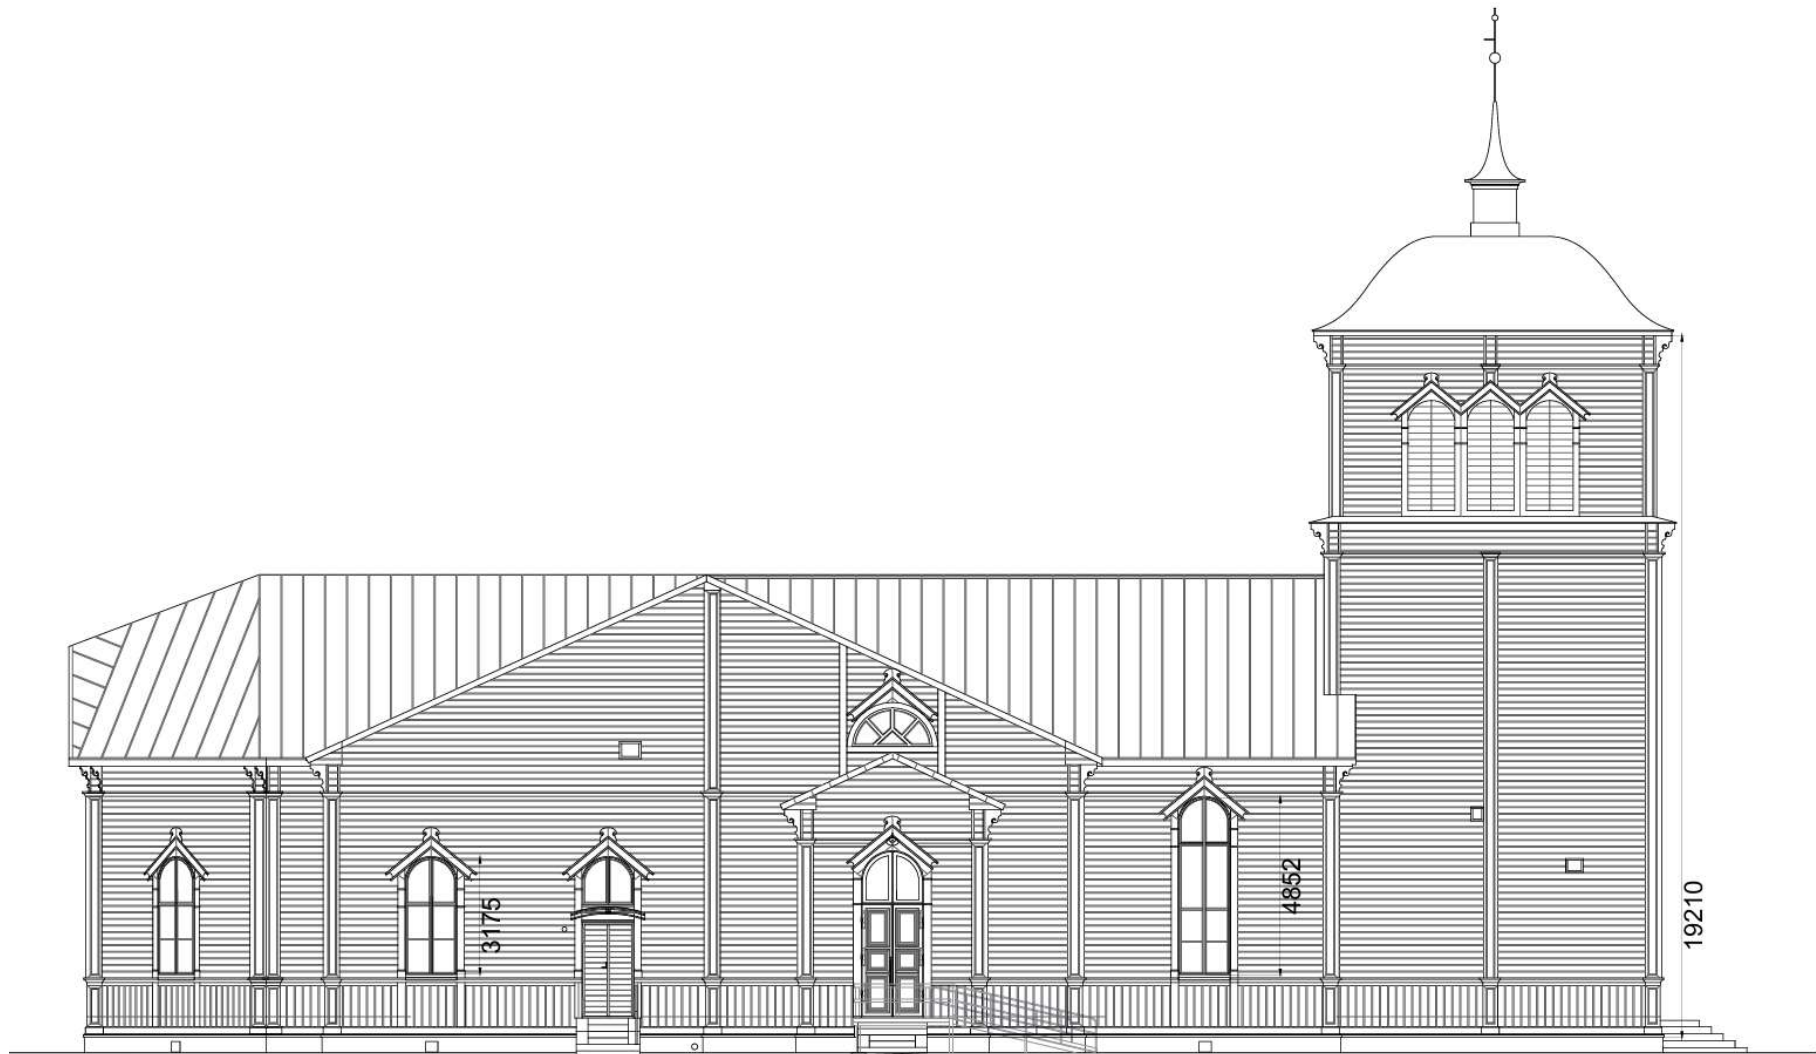
Julkisivu vuoden 2023 tilanteessa mitoilla kohdista, joihin viitataan inventaariossa vuodelta 1836. Elo Sødergren arkkitehdit Oy. Sakaristossa mainitaan olleen neljä ikkunaa, joten tänä päivänä suoraan sakaristoon johtava ovi on alun perin ollut ikkuna. Urkuparven kohdalla olevat ikkunat ovat huomattavasti korkeammat kuin kirkon muut 13 ikkunaa. Nämä kaksi

ikkunaa ovat siis mahdollisesti korotetut silloin kun urkuparvelle hankittiin urut, jotta urkurilla on luonnonvaloa, kun lunetti-ikkunakaan ei tornin sijainnin vuoksi tullut kysymykseen niin kuin sivuparvilla.

On todennäköistä, että juuri tällöin, kun urkujen hankkiminenkin oli jo tiedossa, korotettiin urkuparvelle yltävät korkeat ikkunat nykyiseen mitaansa.

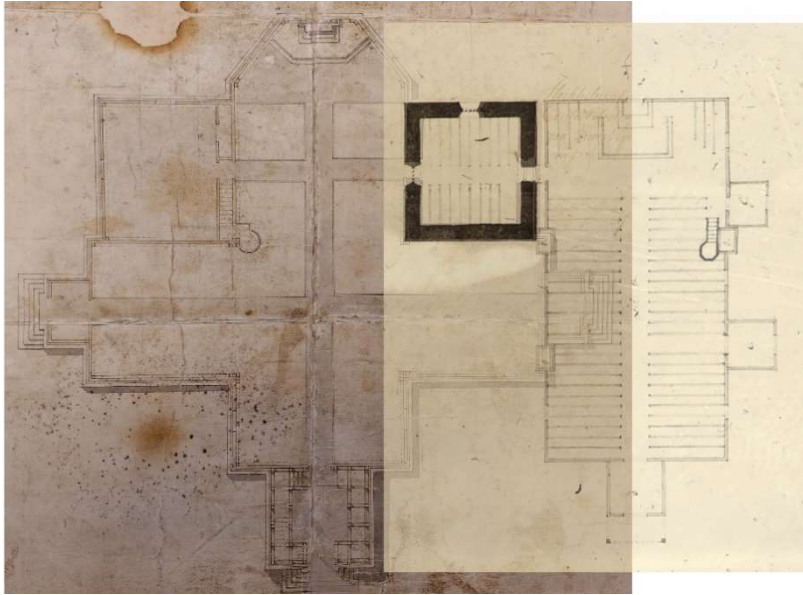
Vanhan kirkon mittauspiirustus ja nykyisen kirkon suunnitelma sijoitettuna oletetun saman kivisakastin suhteen.

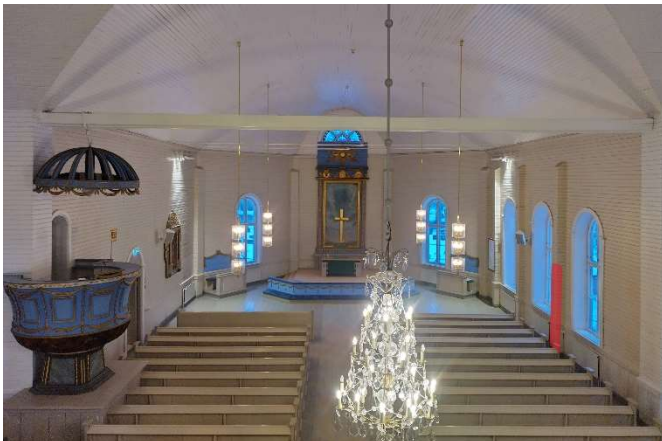
Kuva otettu helmikuussa 2024 urkupalvelta kohti alttaria. Kuvaan oikealle merkitty punaisella kohta, jossa oletettu käynti kirkkotilasta kivisakaristoon olisi sijainnut.

Mikäli kivisakaristo on ollut esitetyllä paikalla vielä nykyisen puukirkon kanssa samaan aikaan, on se purettu ennen kuin julkisivu on laudoitettu, sillä laudoituksessa ei näy paikkauskohtia.

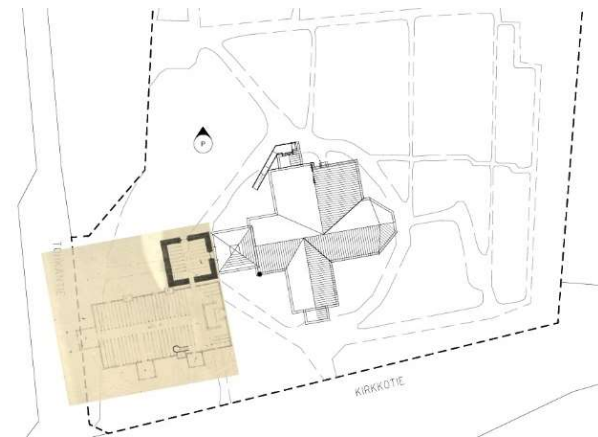
Vanhan kirkon mahdollinen sijainti nykyiseen kirkkoon nähden pitäjänkokousten pöytäkirjojen mukaan.

Toisaalta pitäjänkokousten pöytäkirjojen valossa näyttää siltä, että vaikka kirkko tosiaan alun perin oli määrä rakentaa siten, että vanha kivisakaristo olisi voitu liittää osaksi kirkkoa, ei näin lopulta tehty, vaan uusi kirkko rakennettiin vanhan kirkon itäpuolelle.⁵³ Lisävaloa asiaan voitaisiin saada arkeologisin tutkimuksin.

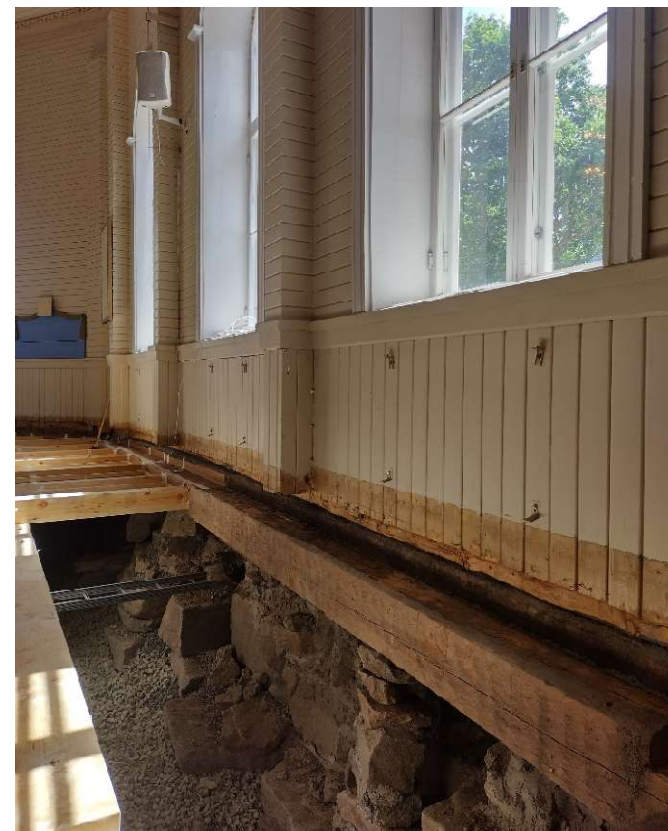
Kirkon päälaivan eteläseinää on korjattu koolauksilla ja paneloinnilla suuremmaksi vuonna 1925. Alaosassa sisäpaneeli on kiinni hirressä. Seinä nojaa ulospäin n. kymmenisen senttiä korkeutensa matkalla. Valokuva alapohjan korjaustyömaalta kesäkuussa 2024.

Seuraavana vuonna valmistumisesta todettiin alttarialueen eteläisen seinän pullistuvan ulospäin.⁵⁵ Yhtenä syynä tähän voi olla se, että suunnitelmat oli laadittu uskoen, että em. seinää on ulkopuolelta tukemassa olevassa oleva kivisakaristo. Kun suunnitelmat viime hetkellä muutettiin siten, ettei kivisakaristoa ollutkaan, olisi pitkä ja korkea seinä tarvinnut muunlaista tukea. Pohjoisenpuoleista saman pituista seinää tukemassa on rakenteeseen salvottu sakariston ja portaikon rakenne. Ei ole tietoa asennettiin eteläseinän ikkunoiden välissä olevat följarit jo rakennusvaiheessa vai lisättiinkö ne samalla kun vetotangot asennettiin 1819.⁵⁶

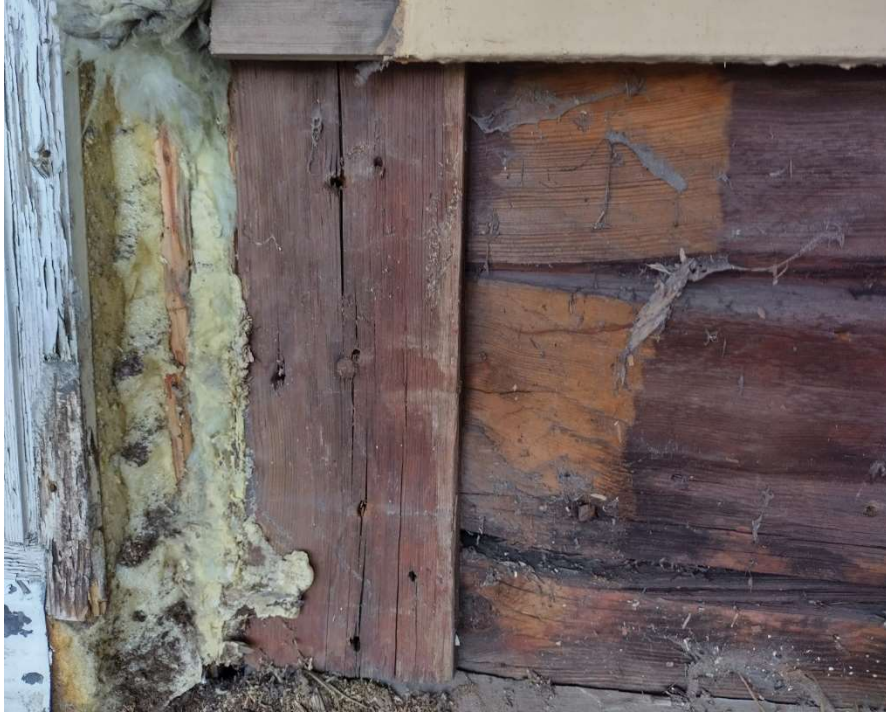
Eteläsiiven lännenpuoleinen ulkoseinä. Hirret on punamullattu tummalla faluninpuneisella ennen laudoituksen asentamista. Myöhemmin vaihdetut ikkunat on tiivistetty polyuretaanivaahdolla ja lasivillalla. Kirkko on laudoitettu vuonna 1825 ja maalattu punaiseksi 1828.

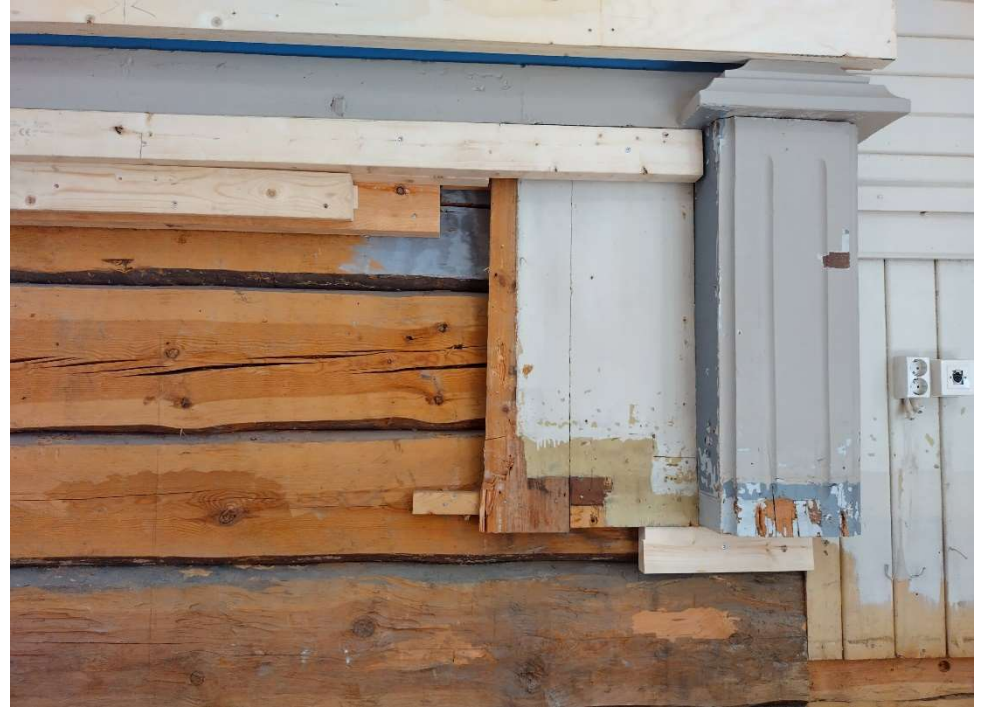
Altтарin takainen seinä lienee alun perin ollut näkyvä, ilman alttaritaulun alaista paneelia, sillä sinisen liimamaalin jäänteet paljastavat seinän suoristetun kirveellä jälkikäte.

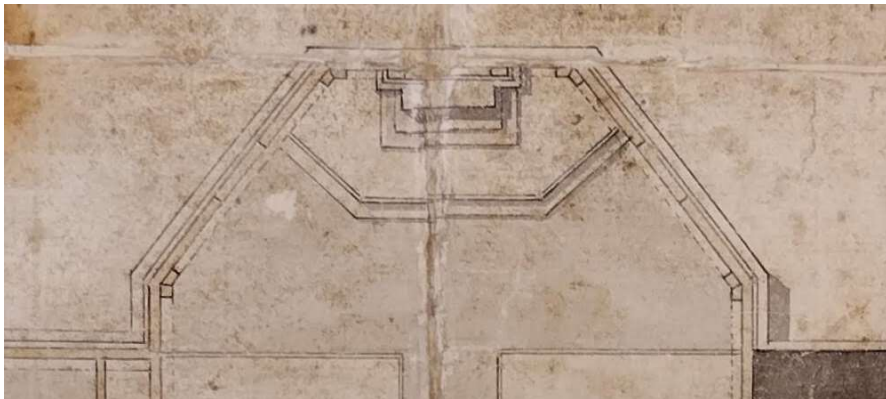
Vasemmalla alttarin alue vuoden 1800 suunnitelmassa. Ei ole tarkkaa tietoa siitä, millainen vastavalmistunut alttarialue oli.

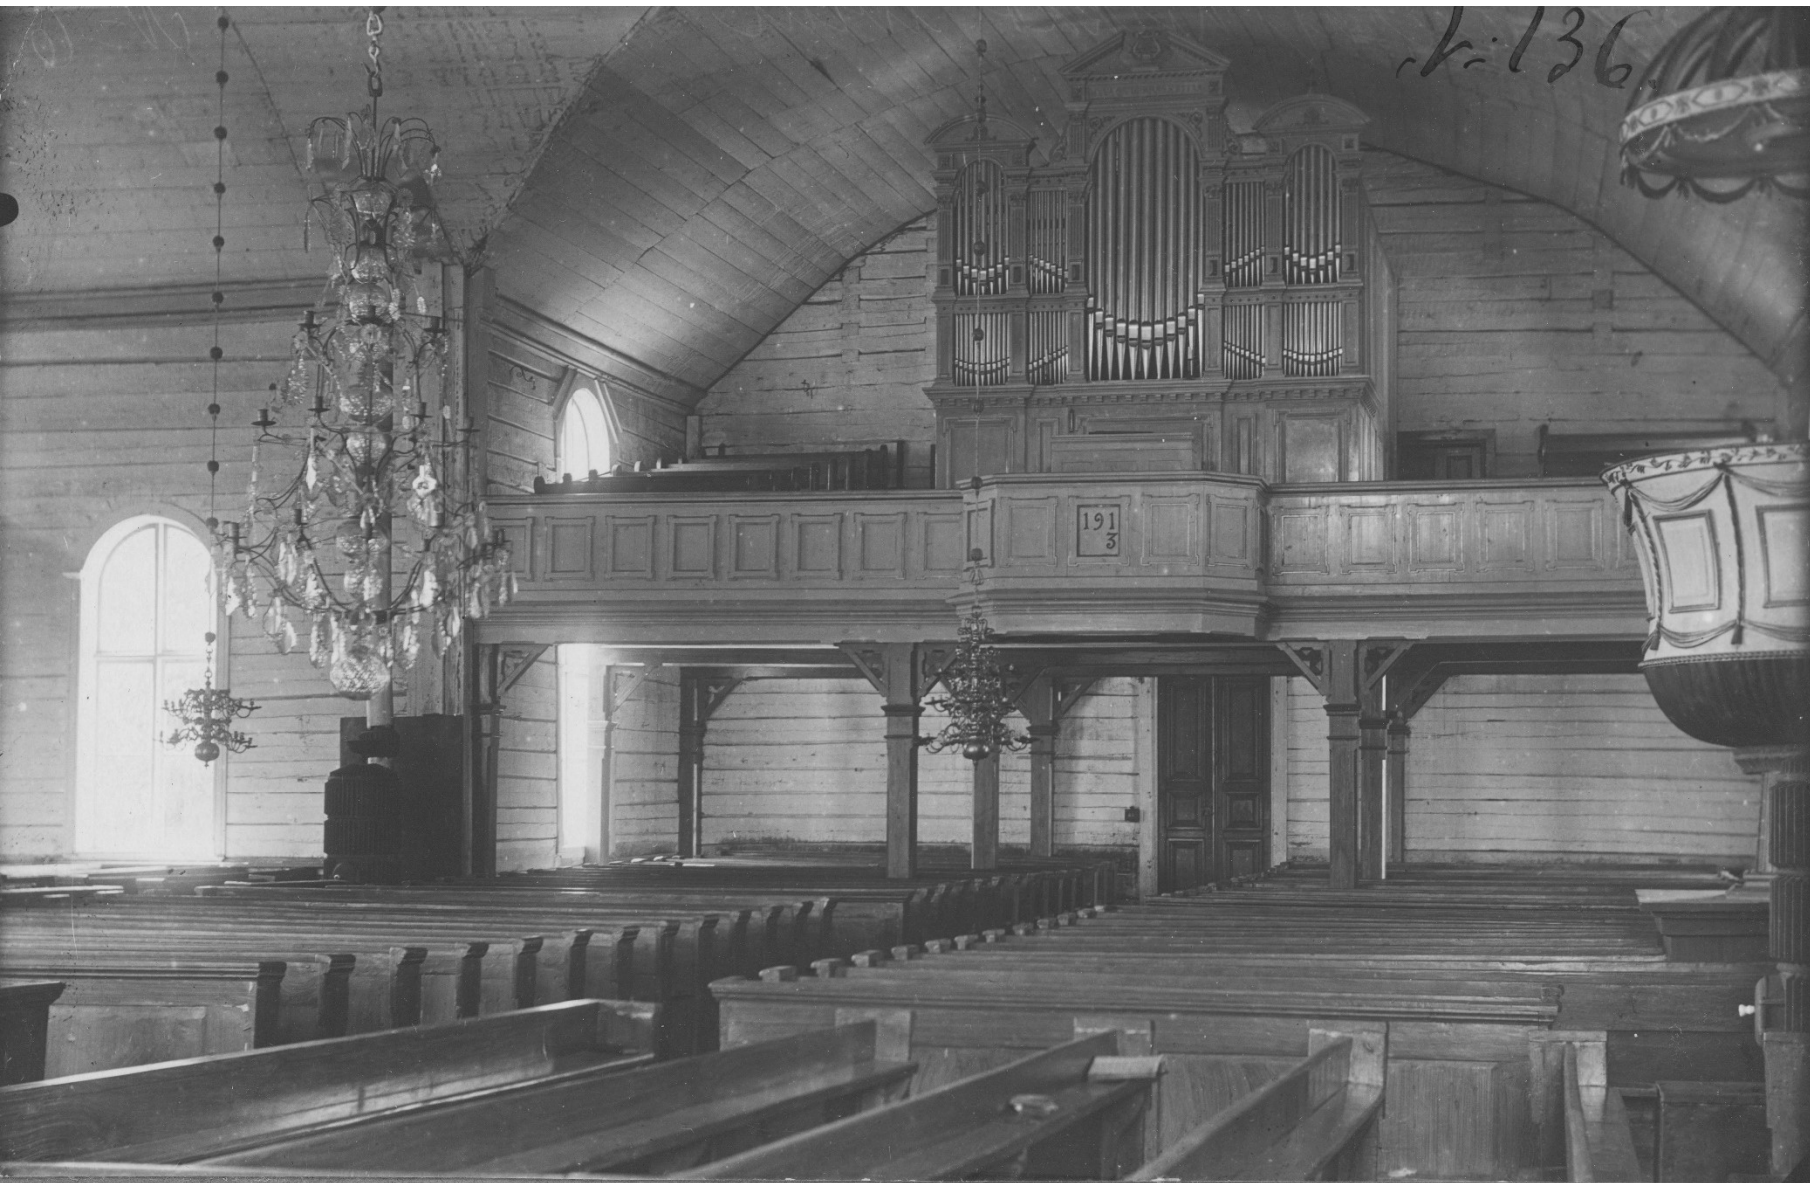
Valokuva Satakunnan Museo, Kuusela Juho, SNL73282

Vuonna 1922 otettu valokuva kohti urku-parvea. Kuvassa kirkon ensimmäiset urut vuodelta 1892. Urku-parvi pylväineen myös 1892 asussa. Tämän uudistetun parven kaitteen kerrotaan inventaarissa 1900-luvun taitteesta olleen ensin valkoinen, ja peilien reunojen kultaiset. Pylväitä on keskellä kuusi ja molemmilla ulkoseinillä kolme. Pylväiden yläpäät muodostuvat koristeleikatuihin vinoituista. Parvea kannattavat palkit ovat näkyvissä. Ennen parven uusimista parven kaide on ollut suora, ilman ulkonema. Vaakuna on siirretty pohjoisen parven kaitteeseen ilmeisesti juuri siksi, että parven muutostyössä 1800-luvun lopulla on haluttu rakentaa tämä ulkonema. Vaakuna teksteineen ei olisi mahtunut tähän. Penkit ovat ootratut.

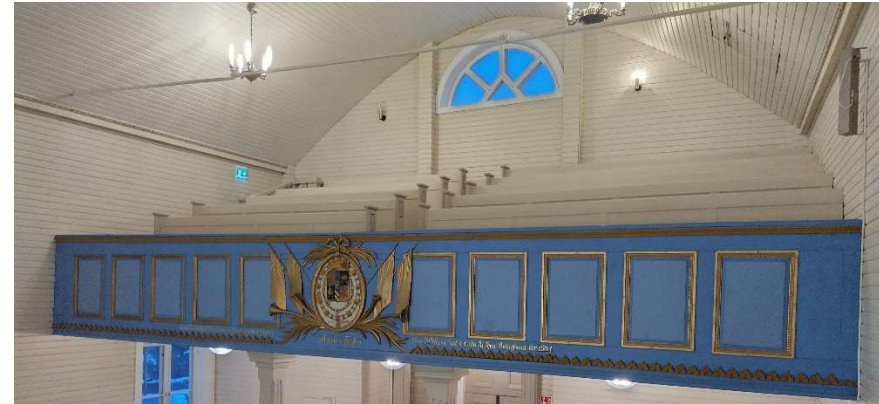
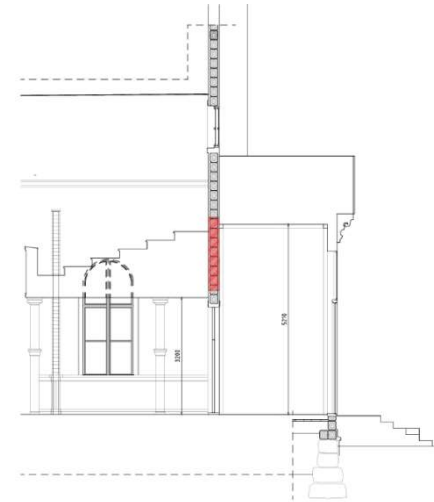
*Kuva otettu helmikuussa 2024 kohti pohjoista parvea, jonka kaiteen keskellä Von Fersenin sukuvaakuna sijaitsee nykyään. Nykytilan mittauspiirustukseen osoitettu punaisella oletettu alkuperäinen pohjoiselta kuistilta parvelle johtavan oviaukon paikka. Kuistin alakatto on ollut nykyistä korkeammalla. Oviaukko on nykyisten paneelien takana piilossa.*⁶⁹

Von Fersenin sukuvaakuna, joka alun perin sijaitsi läntisen parven keskellä, näkyy jo ennen vuotta 1925 otetuissa valokuvissa pohjoisen parven keskiosassa, ja 1900-luvun alkuvuosina laaditussa inventaarissa vaakuna mainitaan pohjoisparven otsassa. Siirto liittyyneen johonkin suurempaan muutostarpeeseen, sillä aivan keveistä syistä vaakunaa ei olisi lähdetty siirtämään. Vaakuna on siirretty alusrakenteineen kaikkineen, eli koko kaiteen keskiosa on siirretty uuteen paikkaan. Ainakin vielä 1880 von Fersenin vaakuna on ollut alkuperäisessä sijainnissaan läntisen parven keskellä.⁶⁷ Vuonna 1922 otetussa valokuvassa näemme läntisen parven 1892 saaman uuden muodon. Parvi muutettiin juuri tuolloin, urkujen vuoksi tehdyn vahvemman rakenteen aikaansaamiseksi. Sukuvaakuna teksteineen on yhteensä niin leveä, ettei se enää olisi mahtunut 1892 muotoillun parven keskiosaan. Se on siis siirretty todennäköisesti juuri 1800-luvun loppupuolella urkujen tuoman muutoksen yhteydessä.

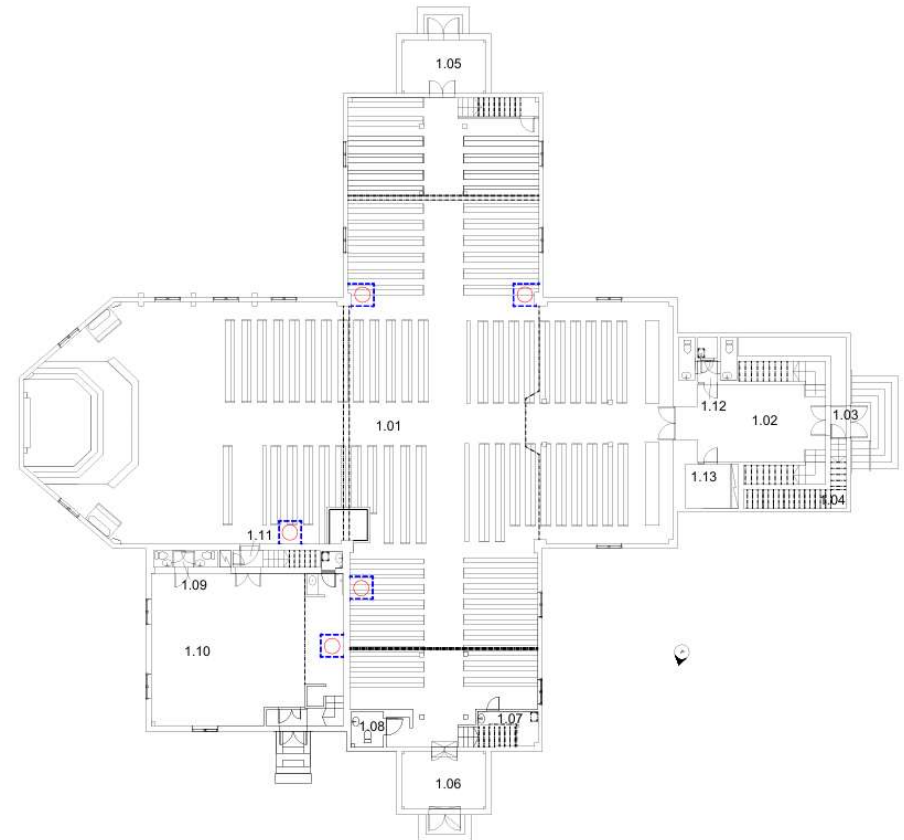
Nykytilan mittausspiirustuksessa (2023) osoitettu punaisella ympyrällä 1899 asennetut kamiinat ja sinisellä niiden perustukset, jotka edelleen ovat paikallaan. Ajantasapiirustus 2023 ja merkinnät: Elo Södergren arkkiheddit Oy

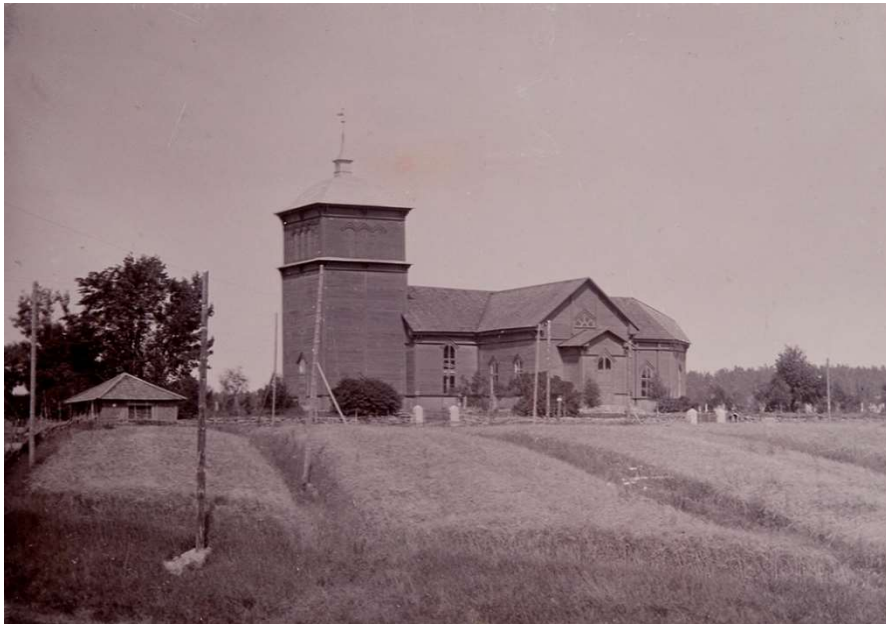
Kirkko kuvattuna etelästä: 1896, Finnan valokuva-arkisto, Museovirasto, historian kuvakokoelma.

Alla olevassa valokuvassa on kirkko kuvattuna 1896. Tornin vesikatteena näyttää olevan jo tällöin saumapelti. Pääkatteen päällä on paanu. Peltikate asennettiin paanun tilalle vuonna 1901.⁷²

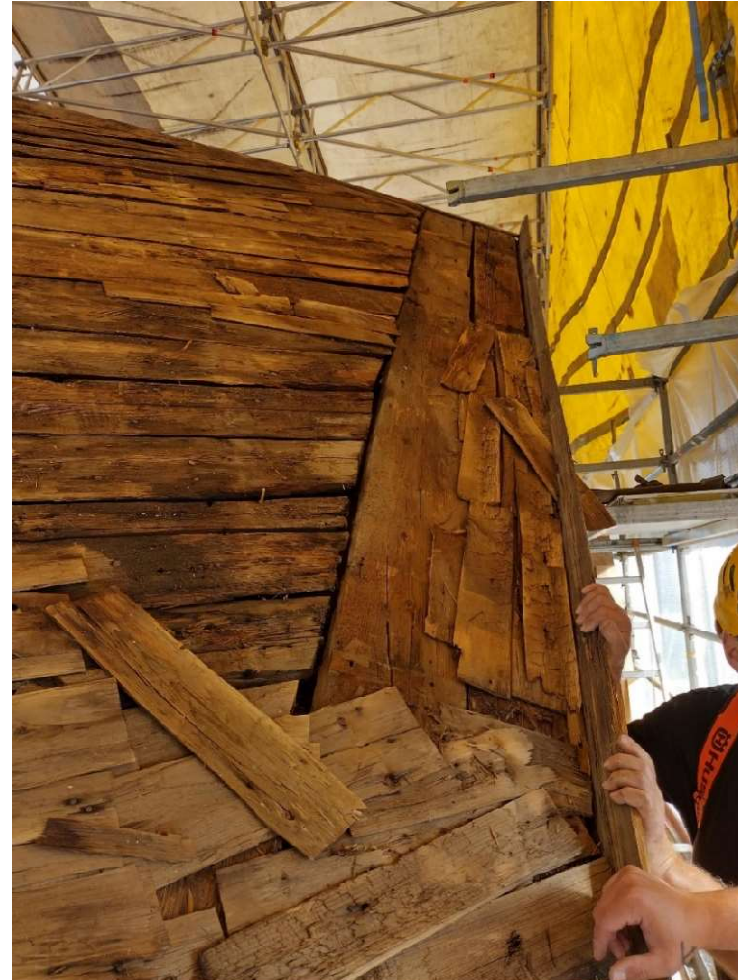
Vanhoja päreitä paljastui vanhan peltikatteen alta kuorin etelälappeella kesällä 2023.

Peltikaton uusimistyön yhteydessä 2023 katon itälappeen alaosa löydettiin muutamia ylösalaisin asennettuja käytettyjä paanuja tasoittamassa peltikatteen aluslaudoitusta. Samaan tarkoitukseen oli käytetty myös vanhoja suurikokoisia päreitä.

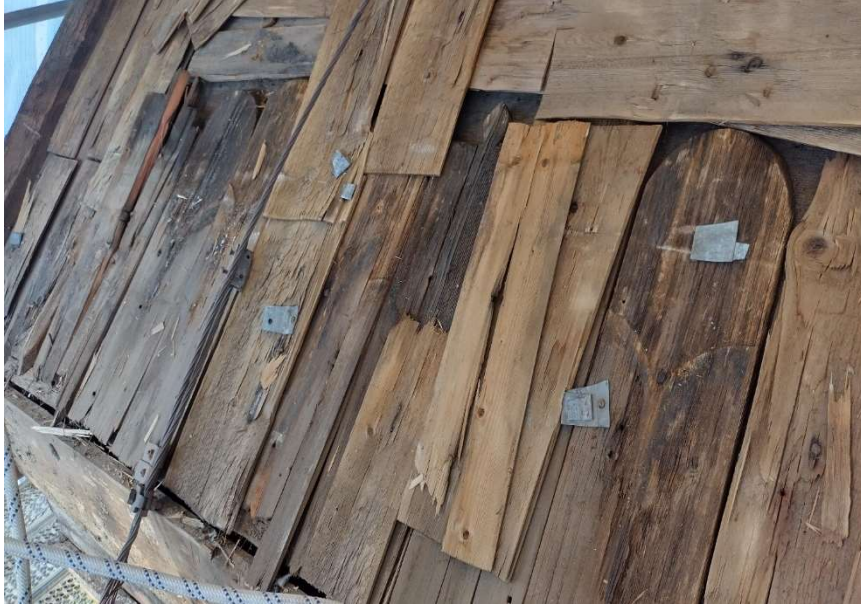
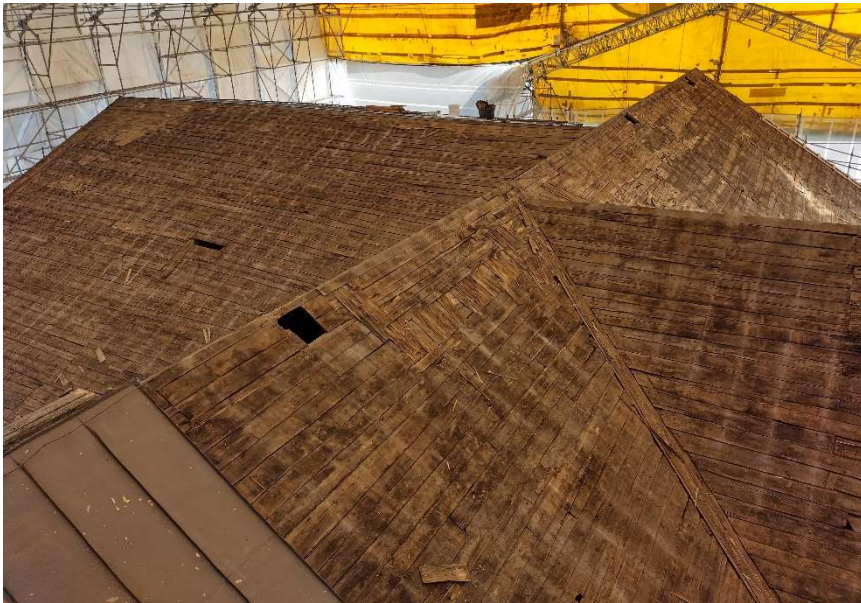
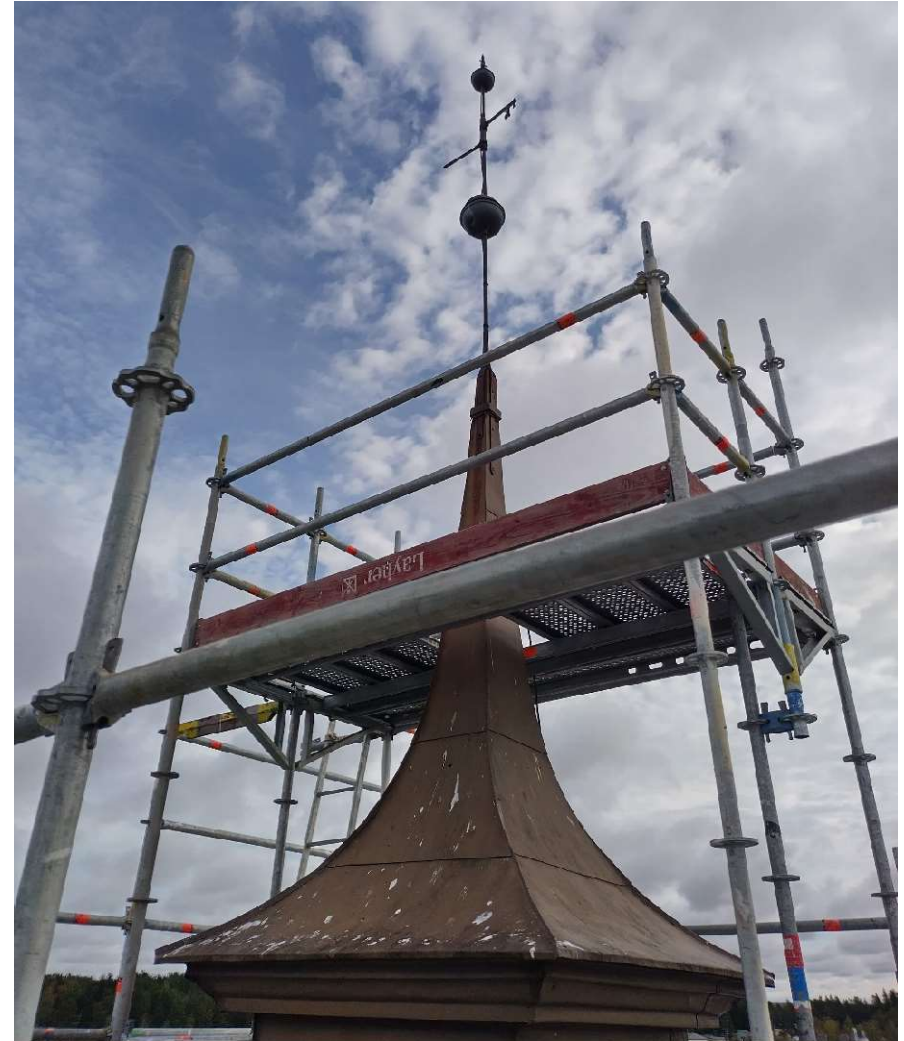
Vasemmalla yllä: Eteläisen sakaran itälape. Peltikatteen aluslaudoitusta on vuosisadan vaihteessa suoristettu mm. käytetyin pärein ja paanuin.

Vasemmalla alla: Peltikatteen alustaa kuvattuna länsitornin telineiltä kesällä 2023.

Alla: Länsitornin huipun peltikate oli vanhempi kuin muun kattopinnan pelti. Peltikate uusittiin kokonaisuudessaan kesällä 2023. Tornin huipulla on alun perin ollut viiri, jossa numero 1803.

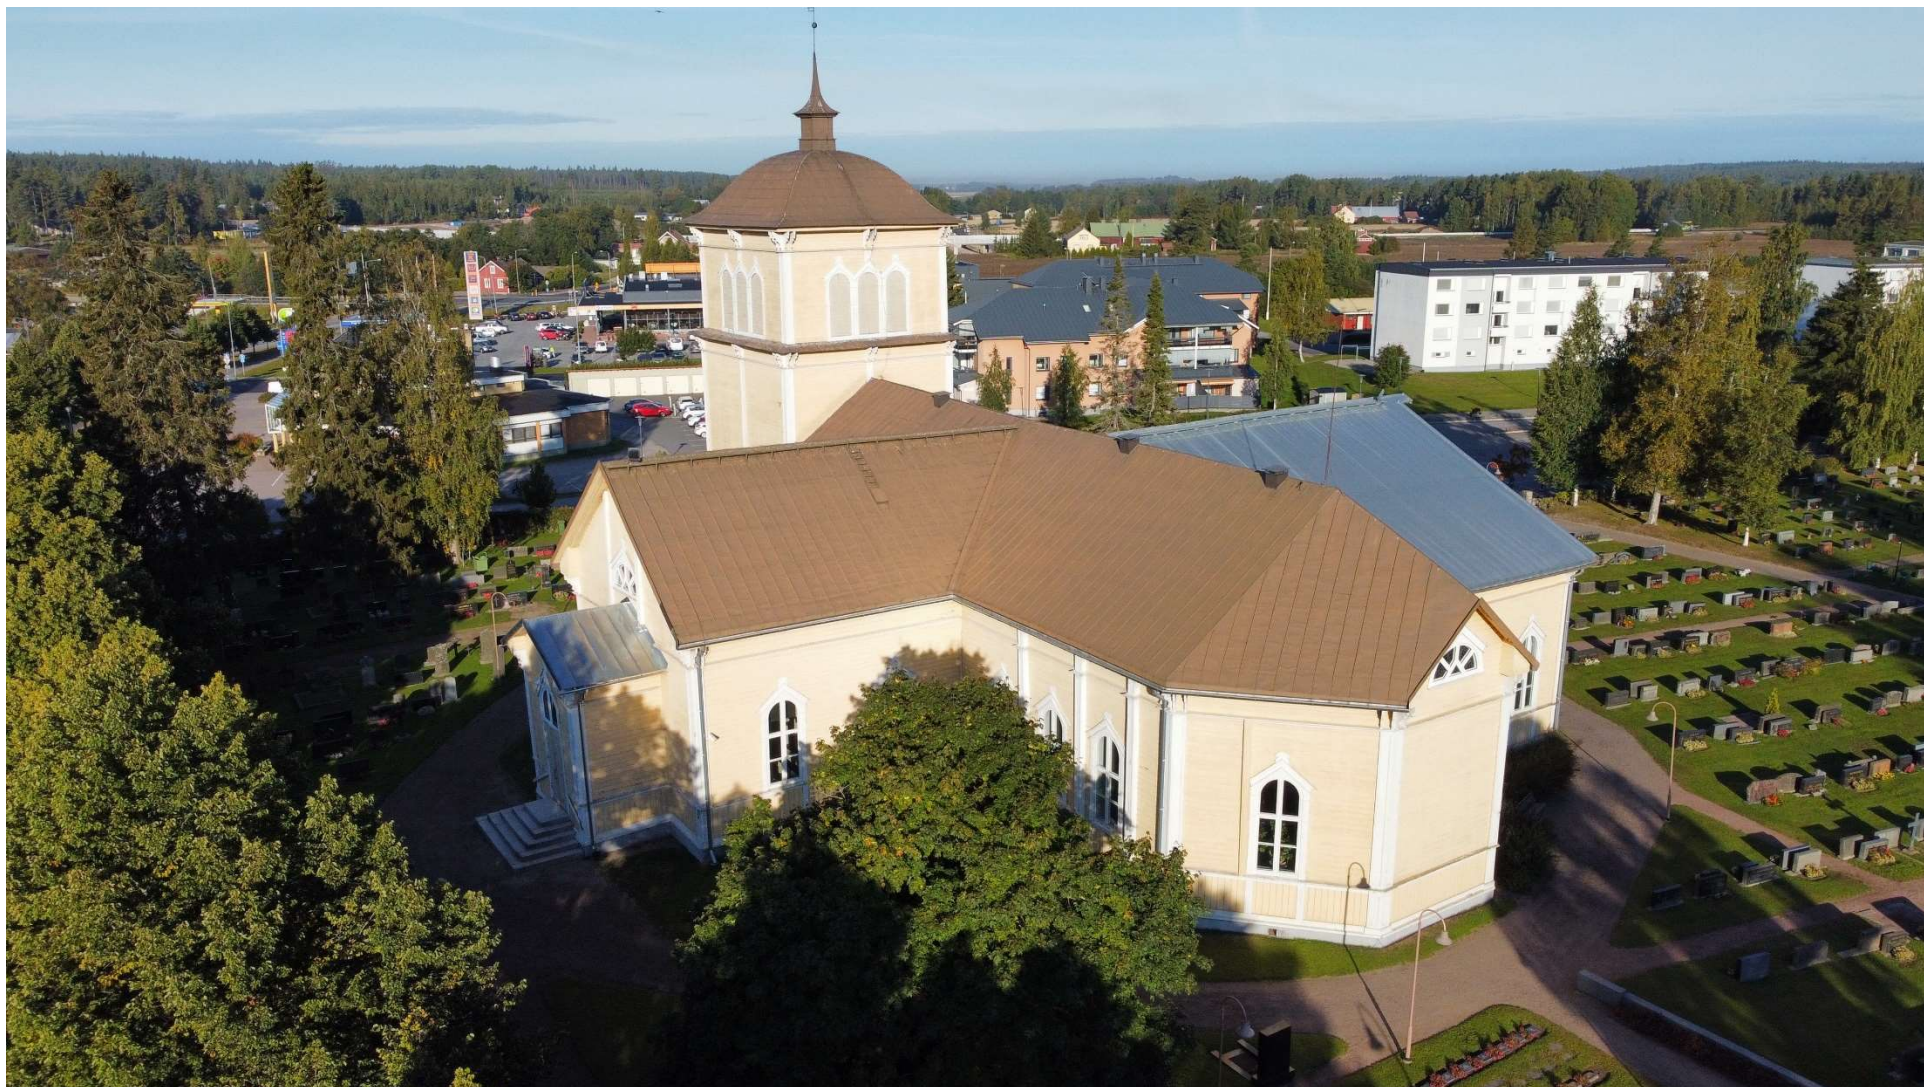
Kustaa Aadolfin kirkko kuvattuna kaakosta keväällä 2023 ennen kesän peltikaton uusimistöitä. Kuvassa oleva ruskea peltikate on asennettu 1800-luvun lopussa tai 1900-luvun alussa, tornin kate ilmeisesti jo aiemmin. Kiiltävät lappeat pohjoisessa ja eteläisen kuistin päällä on vaihdettu jo aiemmin.
