Yhteenveto kirkon vanhimmasta ulkomuodosta

3. Muutosvaiheet

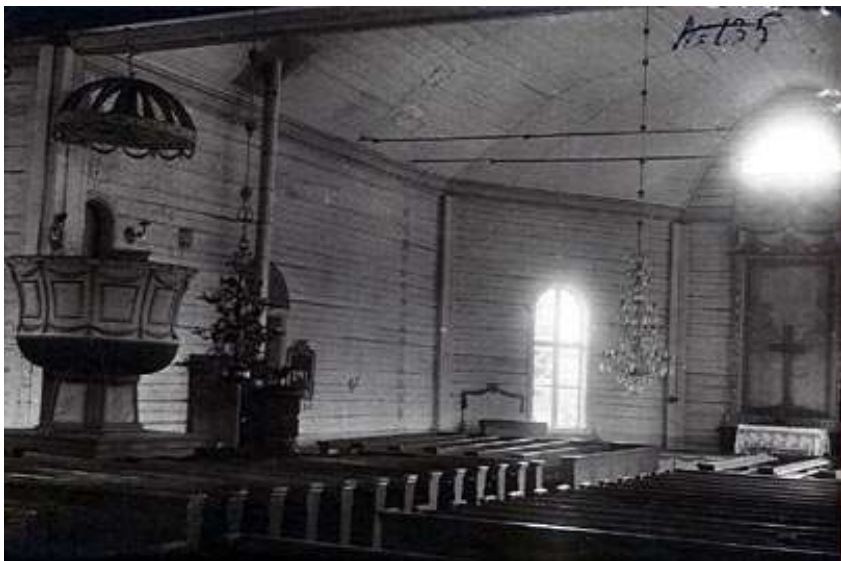
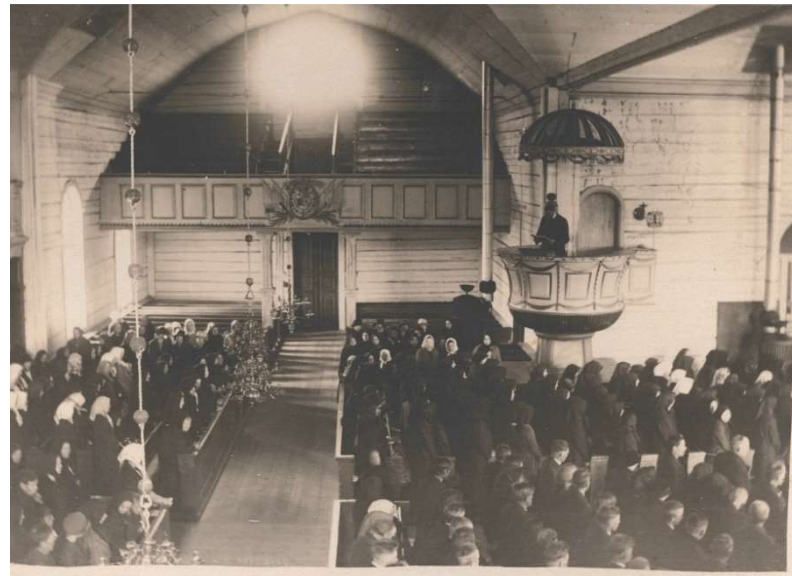
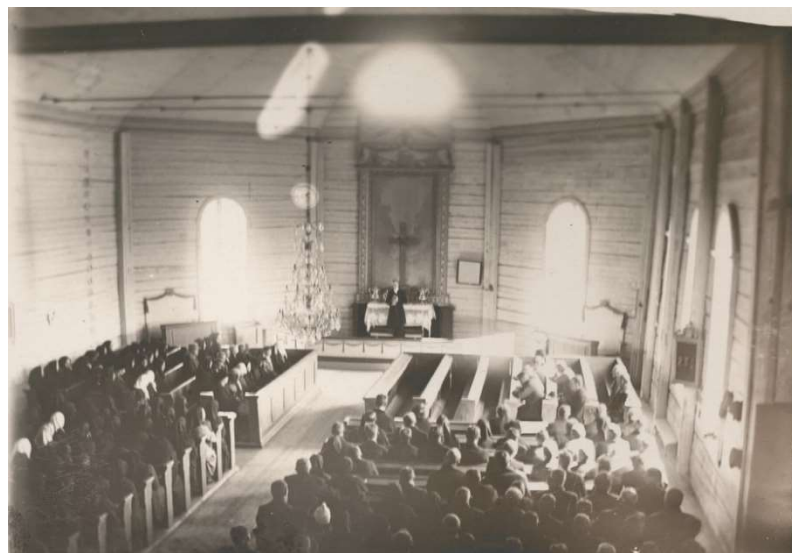
Yllä: Kustaa Aadolfin kirkon interiööri kohti saarnastuolia ja alttaria 1922. Satakunnan Museon valokuva-arkisto SNL73281 Valokuvaaja Kuusela Juho.
Oikealla yllä: Kustaa Aadolfin kirkon interiööri kohti pohjoista, ennen vuotta 1925. Ilkka Heikkilän arkisto. Oikealla alla: Kustaa Aadolfin kirkon interiööri kohti itää, ennen vuotta 1925. Ilkka Heikkilän arkisto.

Kustaa Aadolfin kirkon sisätilat olivat merkittävästi nykyisestä poikkeavat vuoteen 1925 asti. Liimamaalatut hirret ovat vielä näkyvillä. Myös nurkissa olevat pilarit ja följarit ovat verhoamatta. Kattoholvin näkyvänä pintana on leveä, valkeaksi maalattu lankku. Kattolista vaikuttaa saman muotoiselta kuin nykyäänkin, mutta on kuitenkin uusittu katon ja seinän paneloinnin yhteydessä myöhemmin. Tilan läpi kohoavilla teräksisillä savuhormeilla varustettuja kamiinoita oli kuusi kappaletta. Penkit olivat alttarin edustalla toisin päin kuin nykyään, ja sivuparville oli käynti eteisten kautta.

Alkuperäisen sinisen kauden jälkeen kirkkotilaa koristi ootrauskäsittely niin ovissa kuin penkeissäkin. Vain saarnastuoli, parvien kaiteet ja alttarin kaide säilyttivät sinisen värinsä.
