1960-luvun muutokset

Carl-Johan Slotte - muutokset 1980-luvun lopulla

4. Säilyneisyys

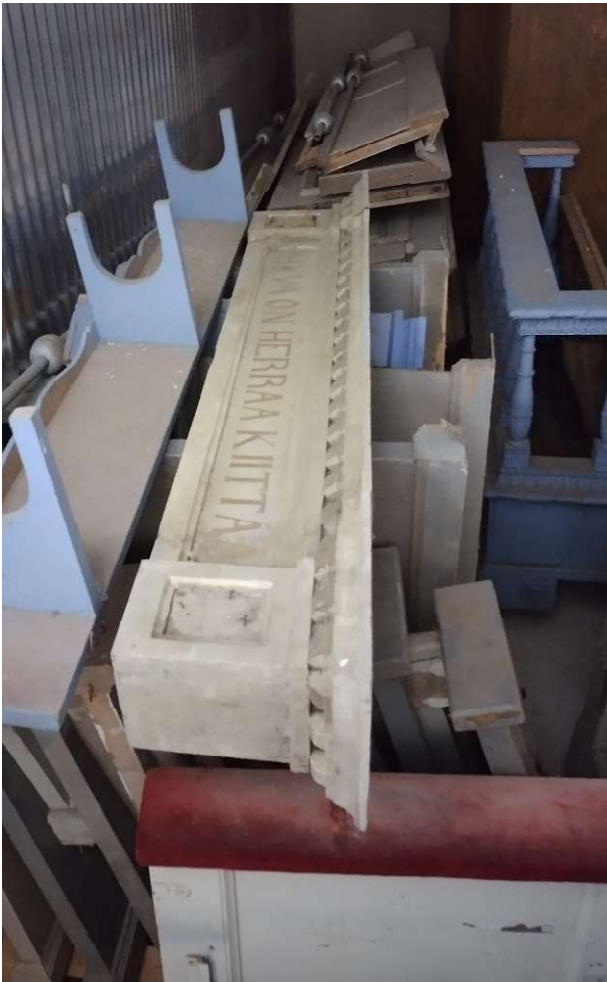
Vasemmalla valokuva Eurajoella sijaitsevasta varastosta, jossa säilytetään mm. urkujen julkisivun yläosassa alun perin ollut friisin jalustaa. Jalustassa on teksti "Hyvä on Herraa kiittää". Saman tekstin näemme Zachariassenin alkuperäisessä urkufasadipiirroksessa oikealla. Oletettavasti tämä urkufasadin osa poistettiin 1925, kun uuden katopaneelin myötä urkuparven korkeus laski.

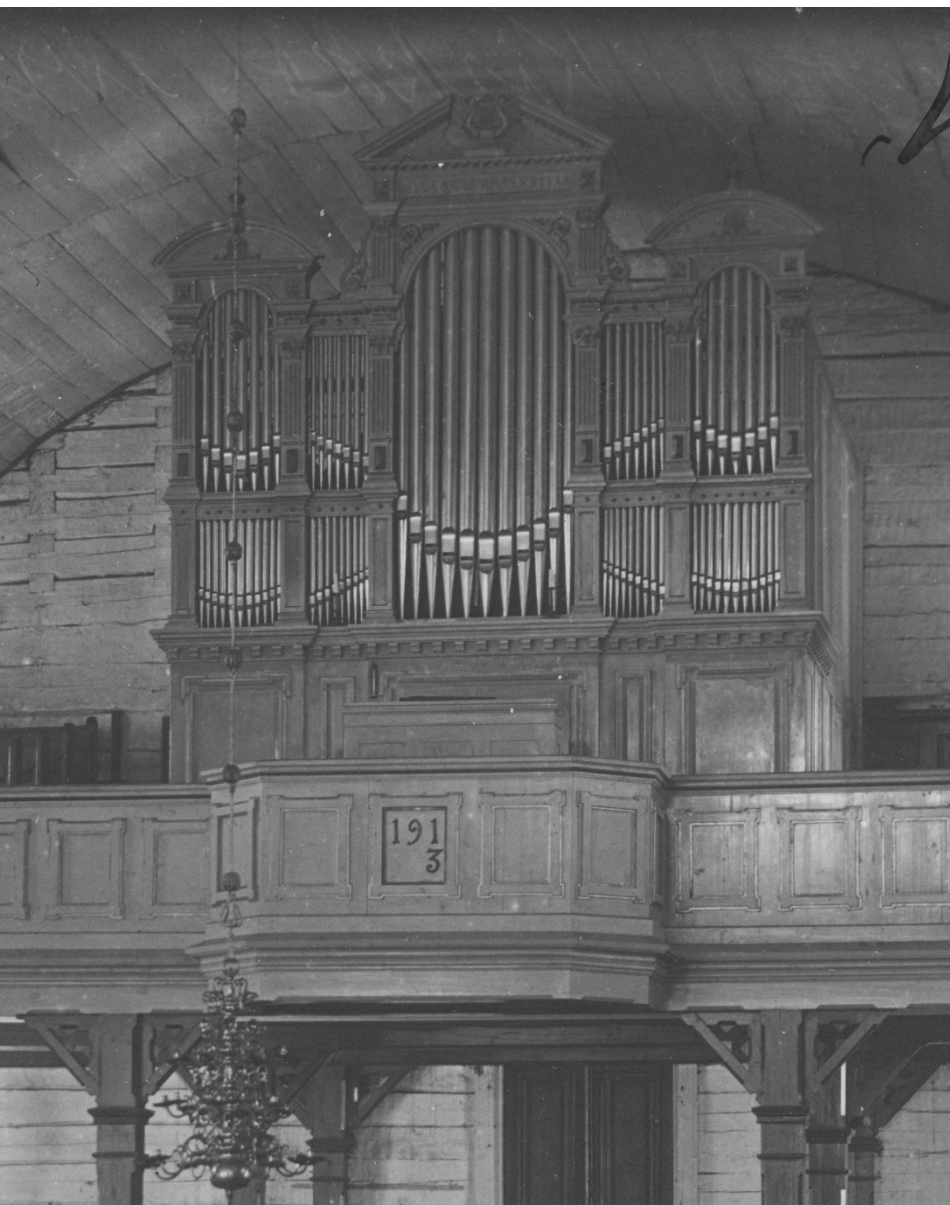
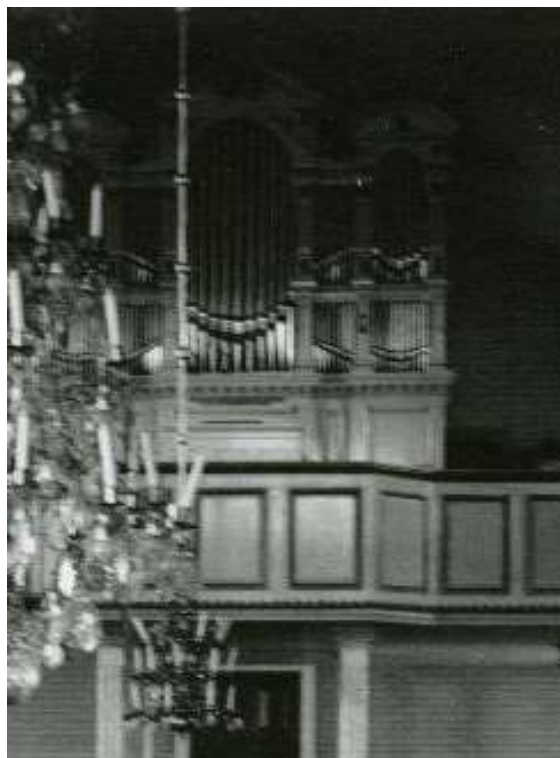
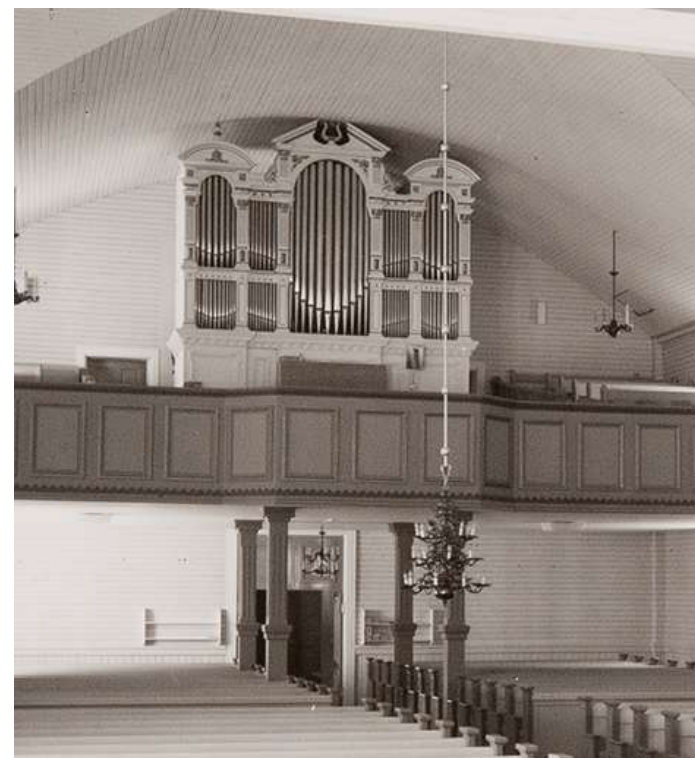
Vasemmallä alkuperäiset urut kuvattuna 1922. Ote valokuvasta Satakunnan Museo, Kuusela Juho, SNL73282. Urkufasadin yläosassa jalusta, jossa teksti "Hyvä on Herraa kiittää".

Keskellä ote kuvasta vuodelta 1930 Seurakuntain keskinäinen palovakuutusyhtiö Elka. Kuva on hämära, mutta voidaan todeta, että urkujen yläosasta on poistettu pala.

Oikealla olevassa kuvaotteessa vuodelta 1978 näkyy selvästi että friisin jalusta puuttuu, katto on laskenut alemmas uuden paneloinnin myötä. Finna Museovirasto historian kuvakokoelma Per Olof Welin.

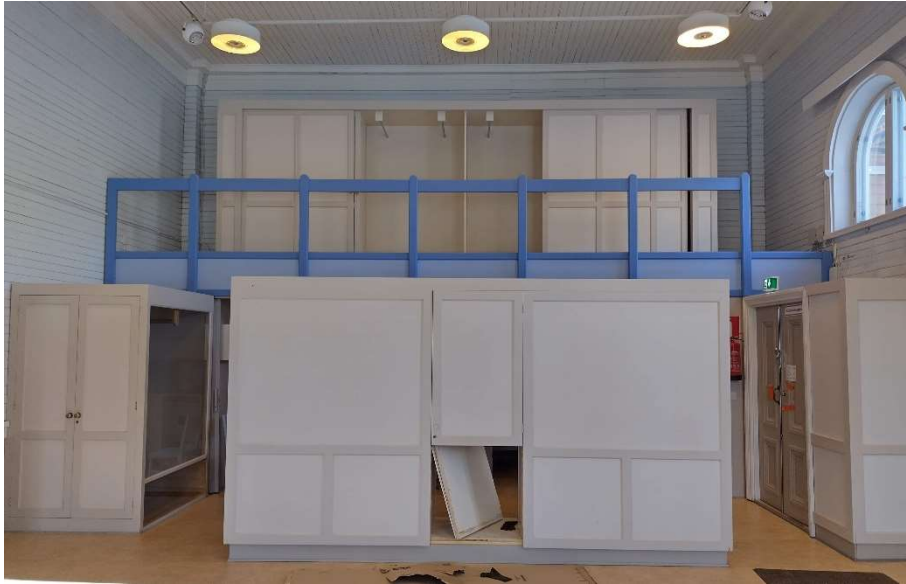
Sakariston parvi rakennettiin 1970-luvulla. Kuvattu kevättalvella 2024.

Seuraavalla vuosikymmenellä, 1970-luvulla, ei tiettävästi tehty muita merkittäviä muutoksia kuin sakariston uusi parvi.⁹³ Parvesta ei uutena ole löytynyt valokuvaa.

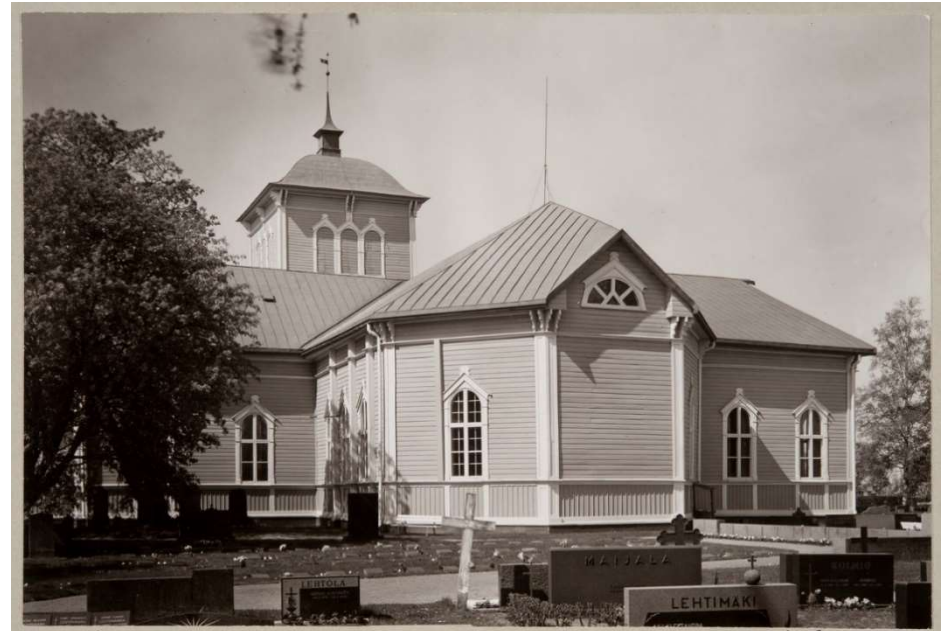
Kuvassa vuodelta 1978 alttarin oikealla puolella olevan ikkunan sisäpuiteet näyttävät moniruutuisilta. Muissa ikkunoissa samaa ei ole havaittavissa. Museovirasto, historian kuvakokoelma, Per Olof Welin 1978. Nämä kuvassa näkyvät pääkerroksen ikkunat ovat tiettävästi vuodelta 1925, ja ne uusittiin jälleen 1988.

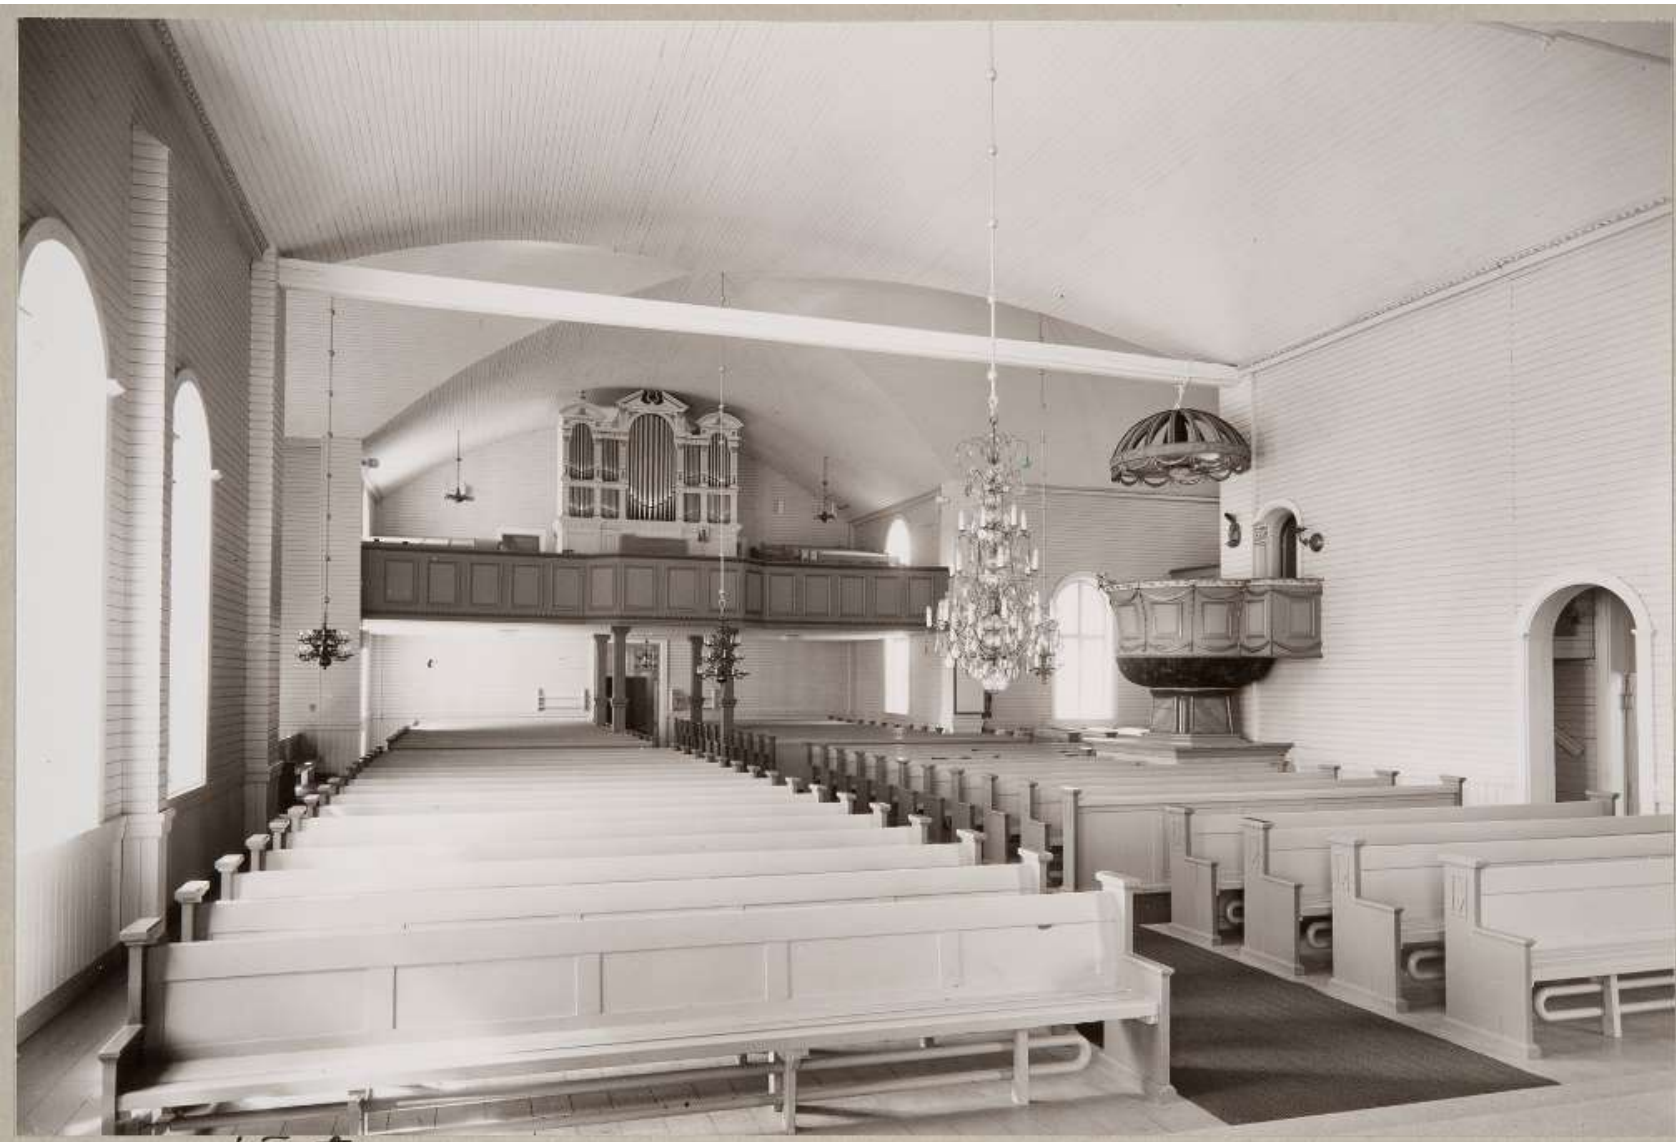
Kirkkosali 1978 Finna Museovirasto historian kuvakokoelma Per Olof Welin. Sakaristoon johtavassa kaarevassa oviaukossa ei ole ovea. Kaariaukon yläosassa on alun perin sijainnut lunetin muotoinen taulu vuodelta 1803, joka on ilmeisesti 1925 siirretty pääaulasta kirkkosaliin johtavan oviaukon ylle.

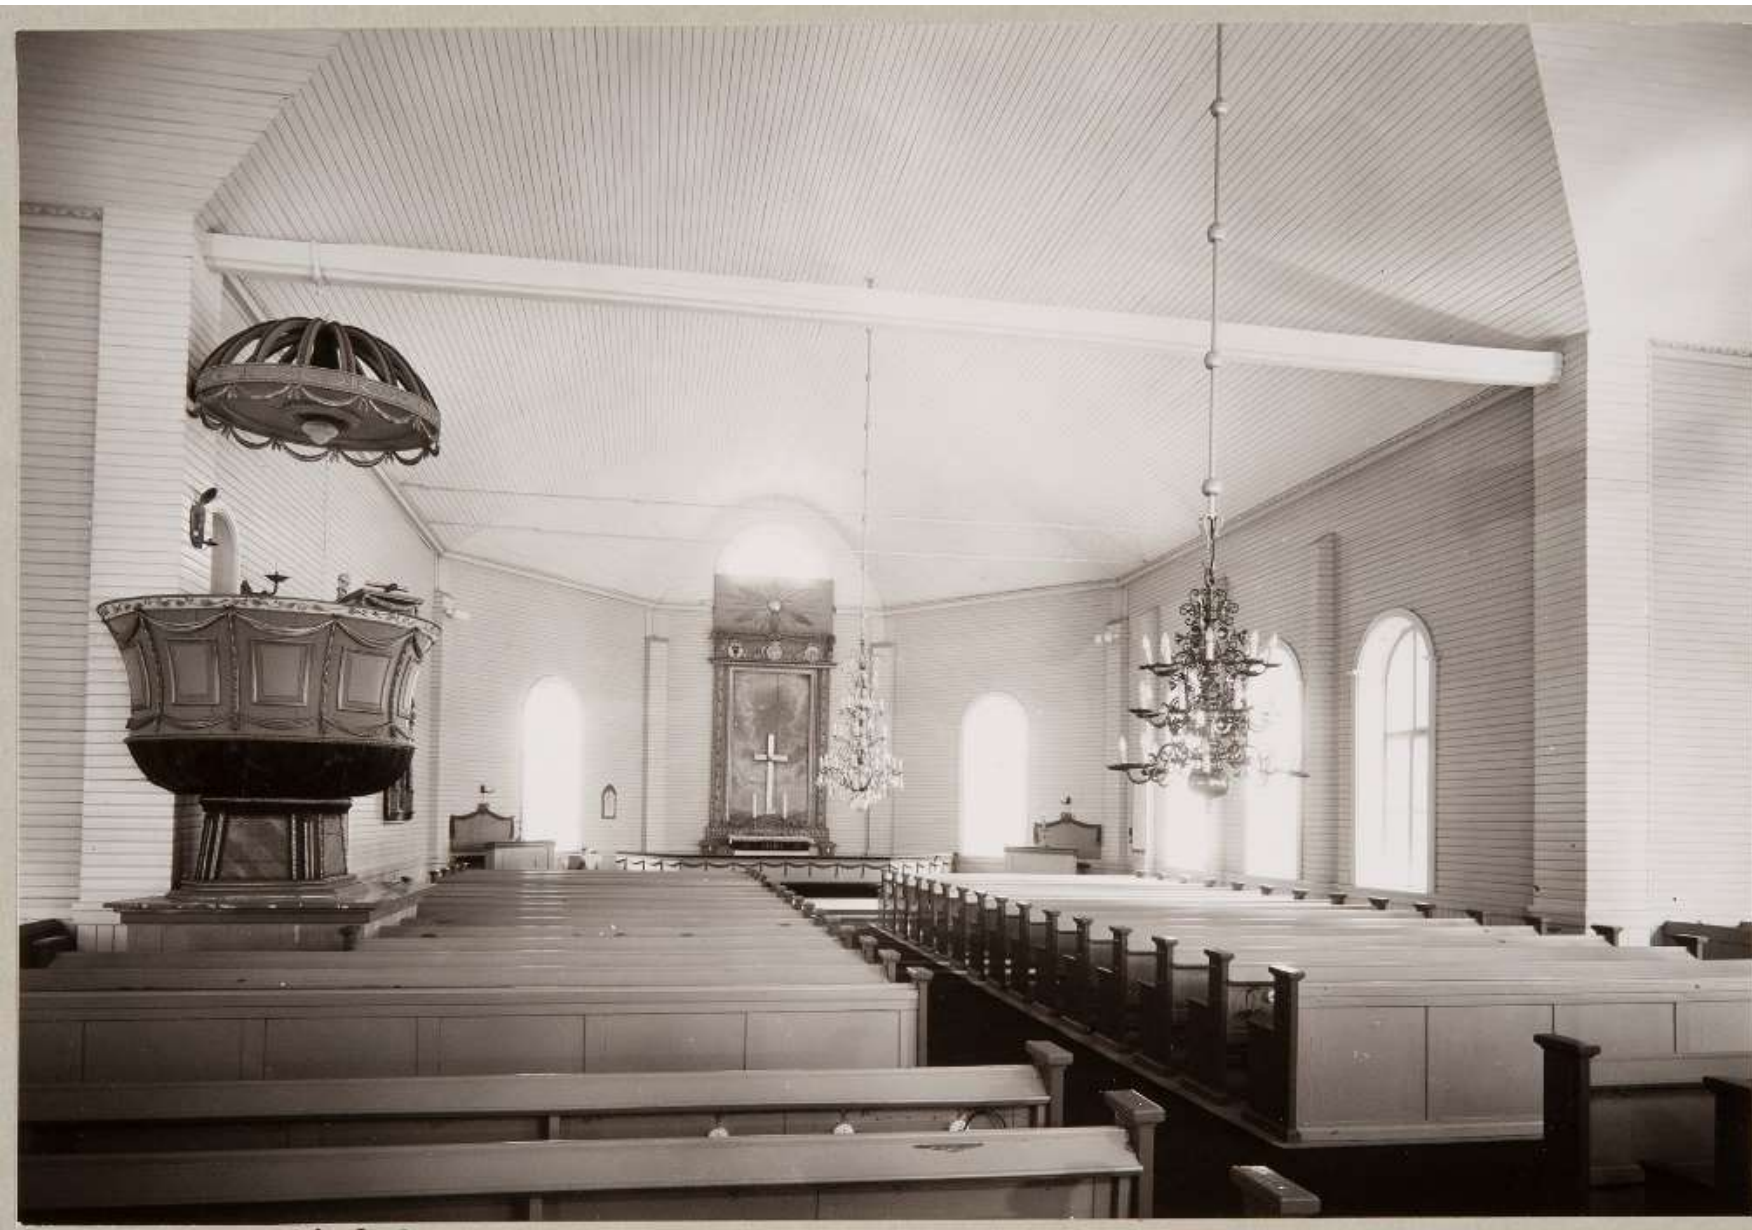
*Kirkkosali itään 1978 Finna
Museovirasto historian
kuvakokoelma Per Olof
Welin. Kuvassa vielä
alkuperäinen alttarikaide
ja korotettu etuosa.
Alttarialue laskettiin muun
lattian tasoon 1988.
Samalla osa
alttarikaiteesta poistettiin
niin, että alueesta tuli
avoimempi.*

Altтарin edustan lattia-alue oli kokonaisuudessaan nostettu 1960-luvun muutostöissä. Nyt 1988 kuorin lattia palautettiin samaan tasoon kirkkosalin muun lattian kanssa. Samalla syrjäimmät osat alttarin kaiteesta poistettiin.¹⁰³

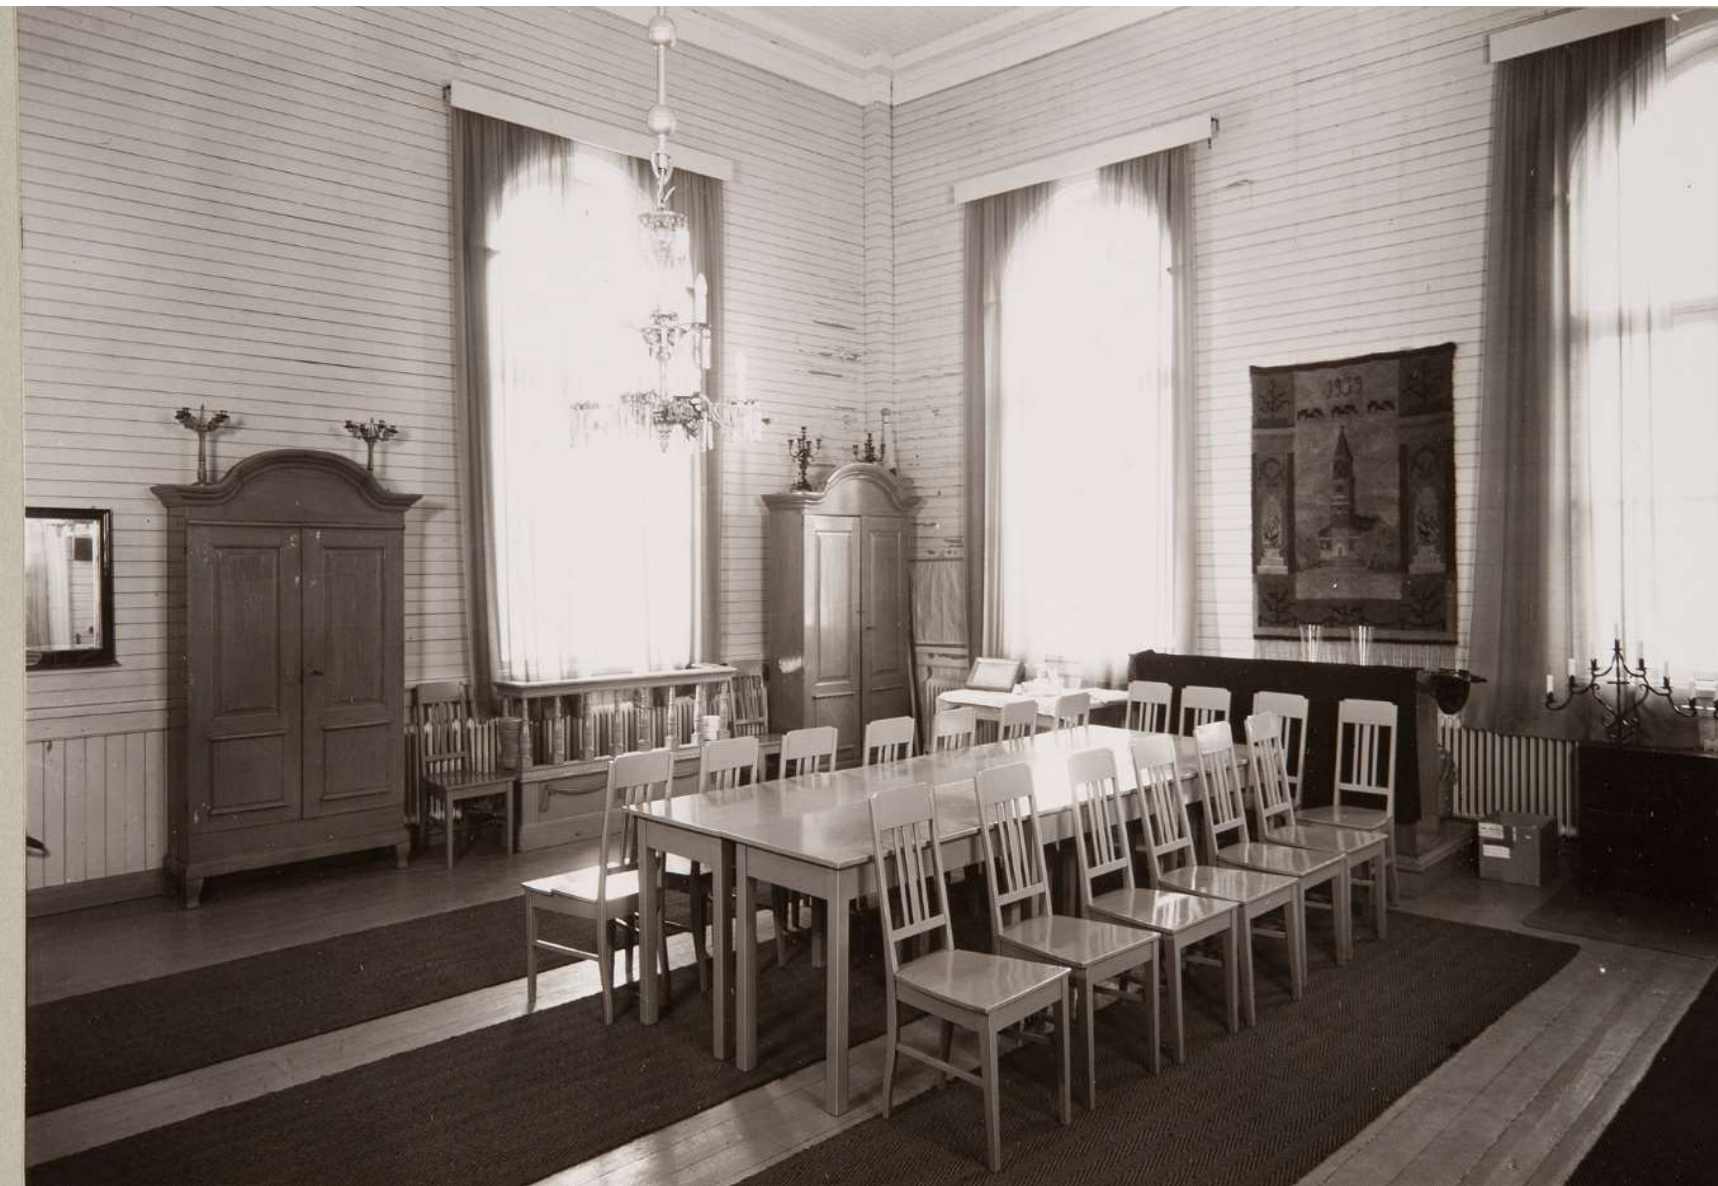
*Sakaristo 1978 Finna
Museovirasto historian
kuvakokoelma Welin.*

*Pohjoisen puoleisen ikkunan
edessä on papin
polvistumispenkki, joka
kuulunut kirkon alkuperäiseen
alttarilaitteeseen. Penkki on
ollut alttarikehän sisällä
keskikäytävän kohdalla, ja sen
edessä on ollut kaksipuoleinen
ovi.⁹⁷*

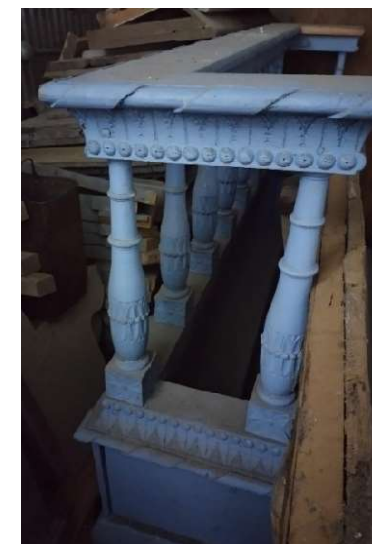
*Alla alttarialueelta poistettu
papin polvistumispenkki. Pois-
tettiin alttarilta ennen 1932.
Sakaristosta penkki poistettiin
1988. Kuvattu varastossa ke-
vättälvella 2024.*

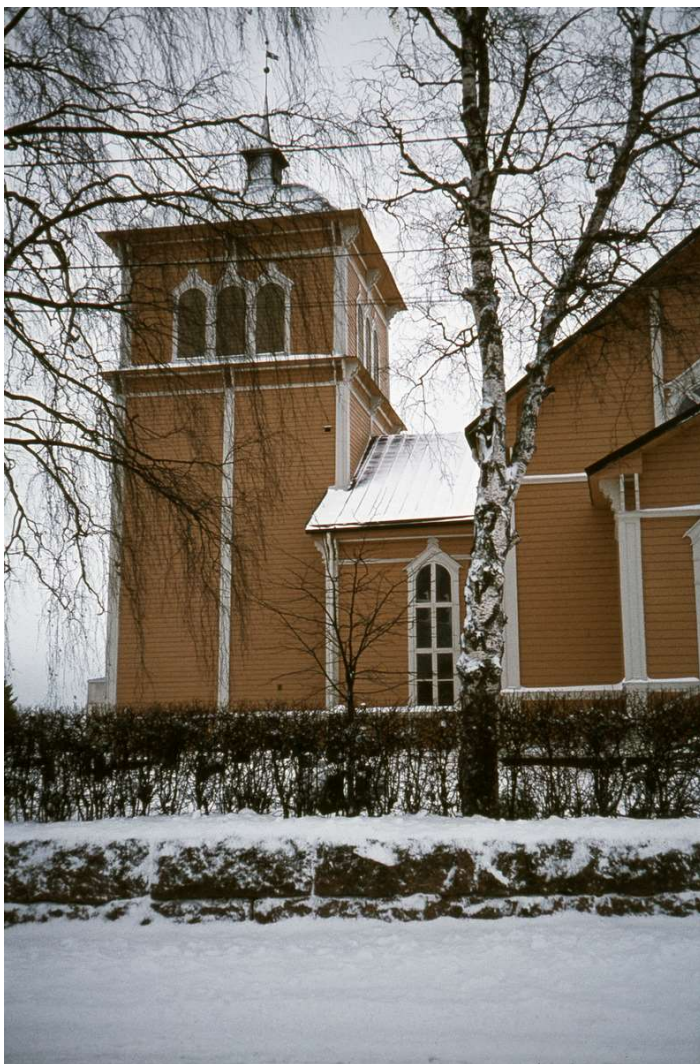
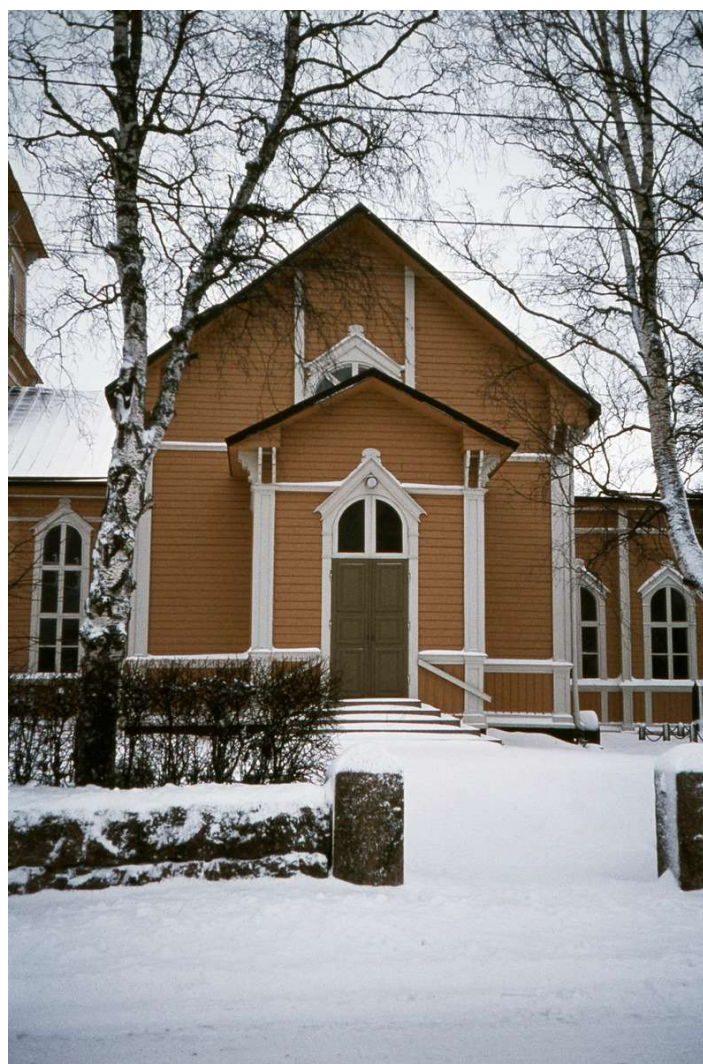
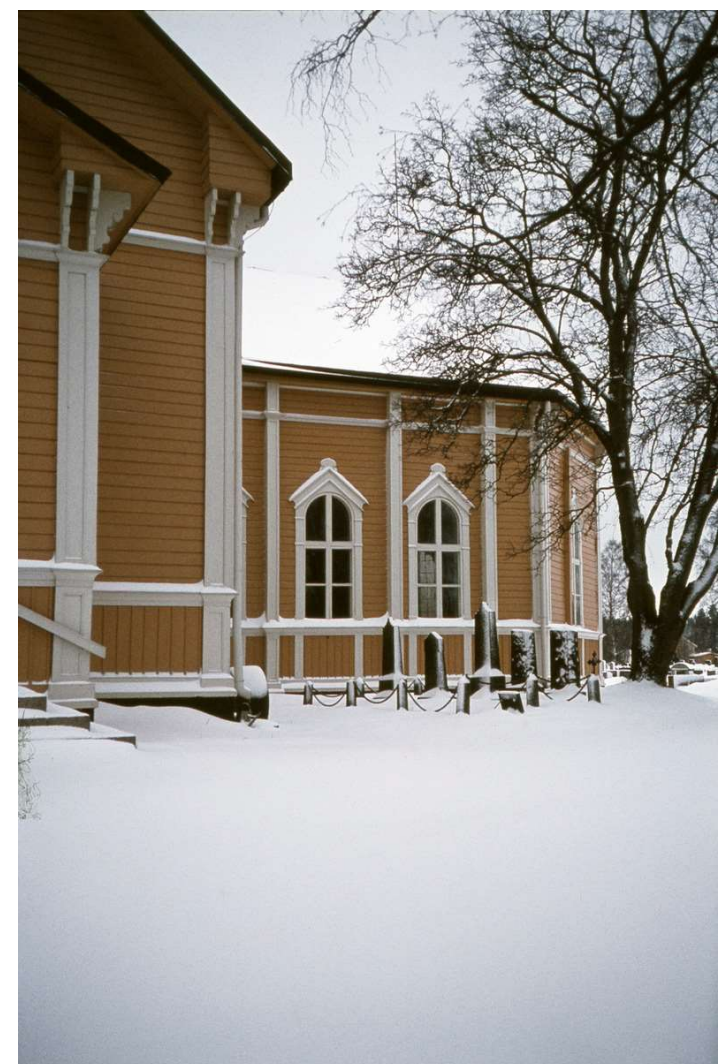
Kuvat Hannu Puurunen 1974, Museovirasto, Finna. Kuvissa on vielä vanhat ulko-ovet. Ne vaihdettiin uusiin Carl-Johan Slotten suunnitteleman korjauksen myötä 1988.

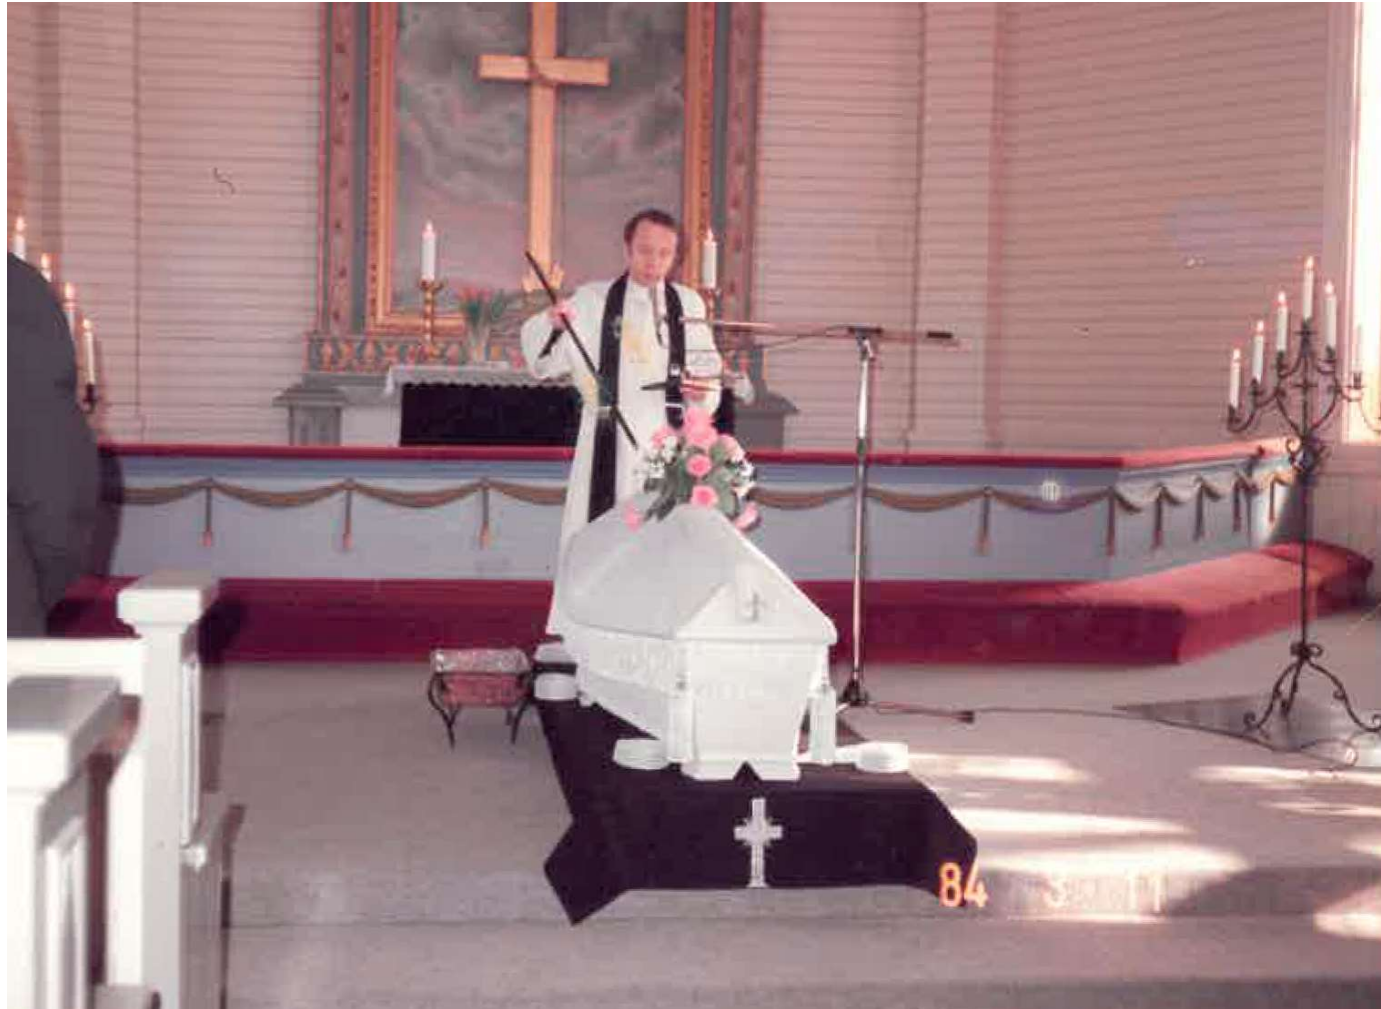
Vasemmalla: Alttarialuetta korotettiin kokonaisuudessaan vuonna 1964 remontissa. Tällöin alttarin kaide kuitenkin säilytettiin vielä alkuperäisessä muodossa ja laajuudessa. Alttarialue muutettiin uudelleen 1988 remontissa.

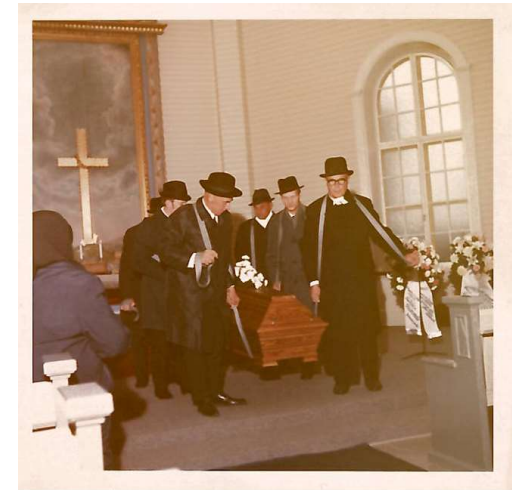
Alla: Vuonna 1925 asennetuissa ikkunoissa oli ainakin alttarin molemmin puolin sisäpuolella moniruutuiset puitteet. On mahdollista, että nämä sisäpuitteet olisivat alkuperäiset, ja jostain syystä säästetty 1925 muutostöissä, sillä kirkon muut puitteet olivat erilaiset. Puitteissa on 1964 asennetut antiikkilasit.

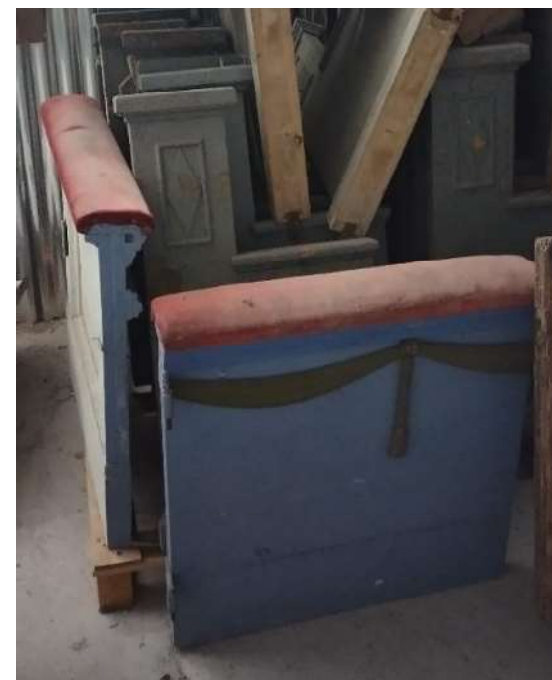
Oikealla vuonna 1988 kirkosta poistettuja alttarinkaiteen osia ja penkkien päätyjä. Kuvattu Eurajoella sijaitsevassa varastossa keväällä 2024.

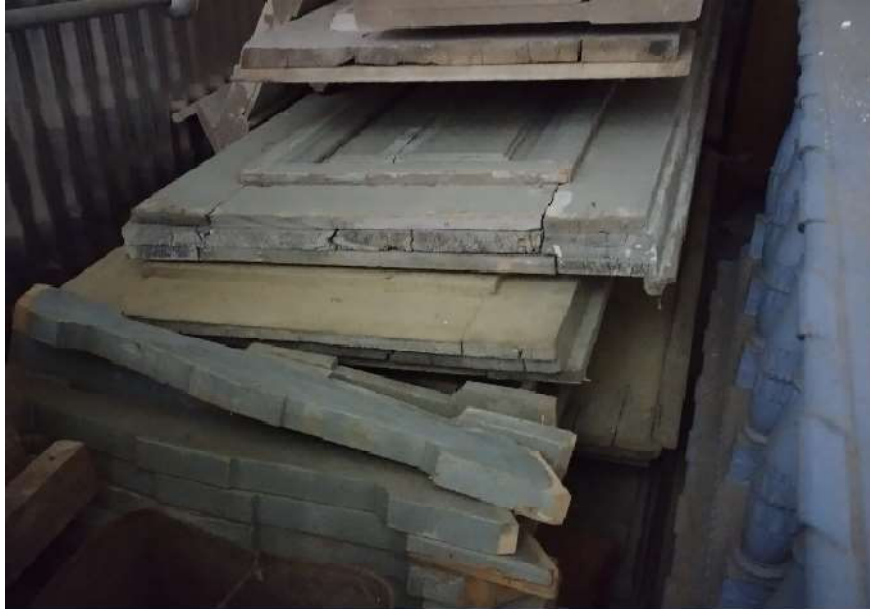
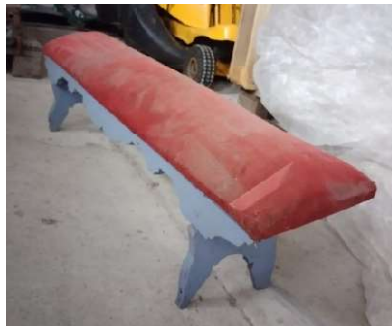
Ulko-ovet ja ainakin osa portaikon kaiteista uusittiin vuonna 1988 ja vietiin varastoon, yllä. Myös alttarialueen yksityiskohtia ja kalustusta muutettiin. Vasemmalla oleva matala penkki lienee kuulunut papille. Alttarialueen pehmusteet muutettiin vuonna 1988 punaisista sinisiksi.

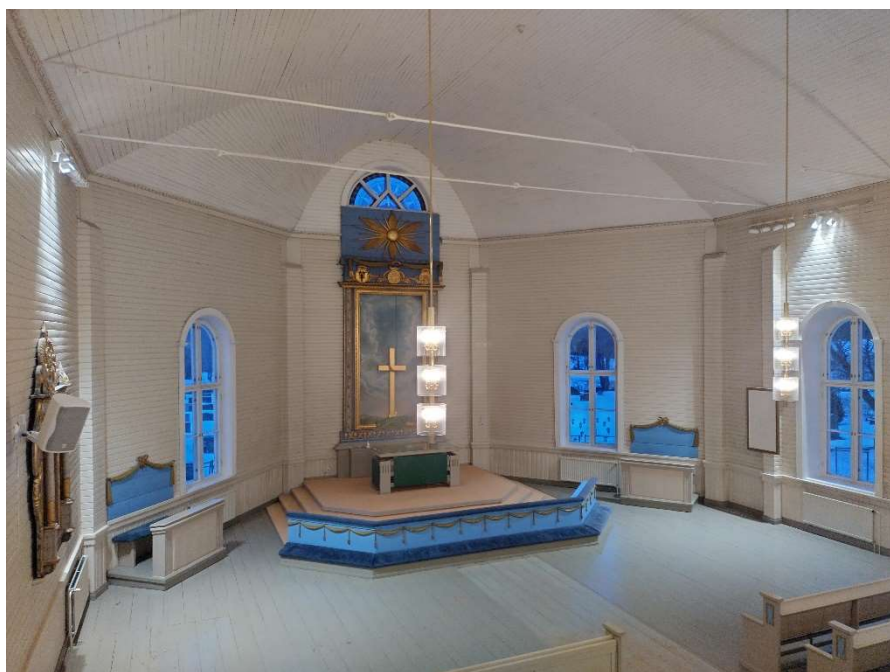
Kuva otettu saarnastuolista kohti alttaria vuonna 2023. Altarialue ja värimaailma ovat vuoden 1988 remontin aikaiset.

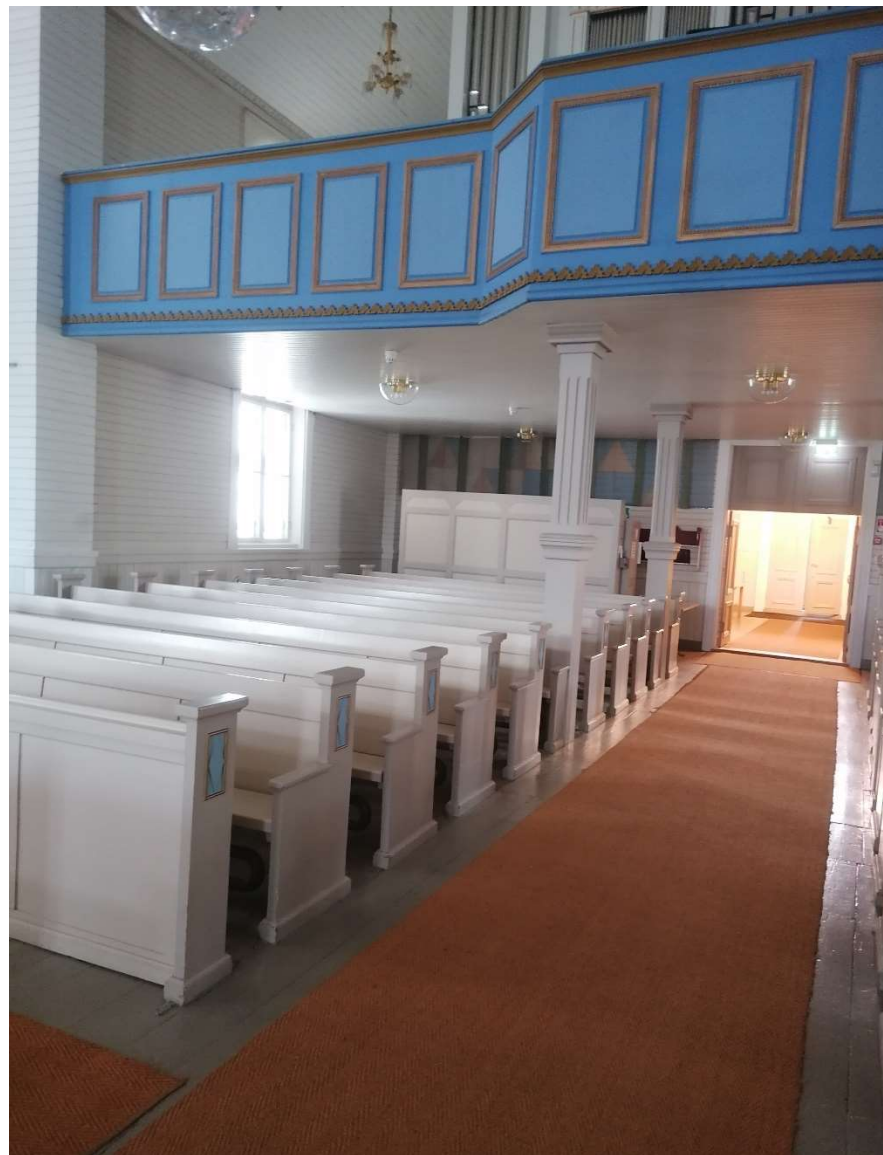
Kuva kohti pääsisäänkäyntiä. Urkuparven alla, alttarin molemmin puolin, vuoden 1988 korjauksessa lisätyt naulakot, joiden kohdalta poistettiin muutama penkkirivi.

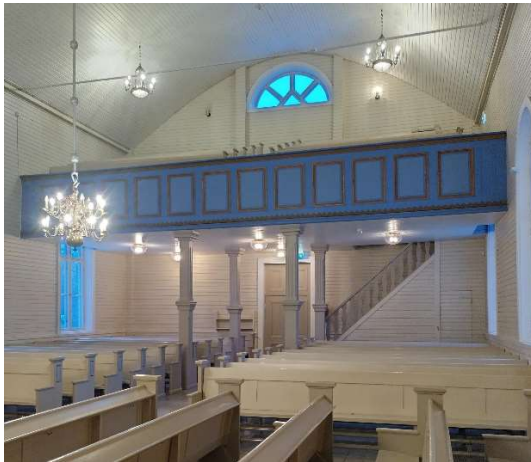
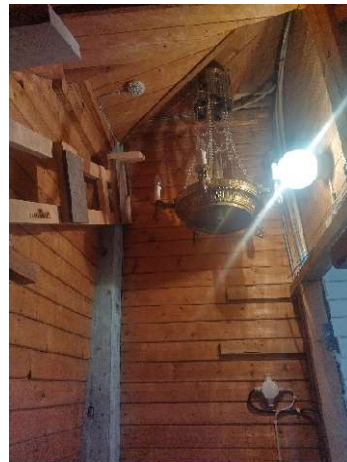
Eteläinen parvi on rakennettu ennen vuotta 1880. Portaikko on mahdollisesti ollut alun perin avonainen. Portaikon alla oleva säilytystila on paneloitu ilmeisesti 1925 muiden pintojen ohella.

Tätä selvitystä laatiessa ei päästy varmuuteen siitä, milloin eteläinen parvi rakennettiin. Joka tapauksessa on varmaa, ettei sitä ole alun perin ollut, ja toisaalta tiedetään, että se on ollut olemassa jo vuonna 1880.¹¹⁰ Tähän liittyen ei tiedetä, onko käynti eteläiselle parvelle järjestetty alun alkaen eteläisen kuistin kautta kuten pohjoisenkin parven, vai tehtiinkö portaikko heti kirkkosalin puolelle, missä se tänäkin päivänä on. Portaikon alla oleva säilytystila on paneloitu ilmeisesti 1925 muiden pintojen ohella, mutta paneeleja ei ole maalattu, joten portaan alainen komero lienee peräisin tältä ajalta. Nurkassa näkyy paneloimatta jätetty, maalattu pilari, joten seinäpinta on ollut osa kirkkotilaa.

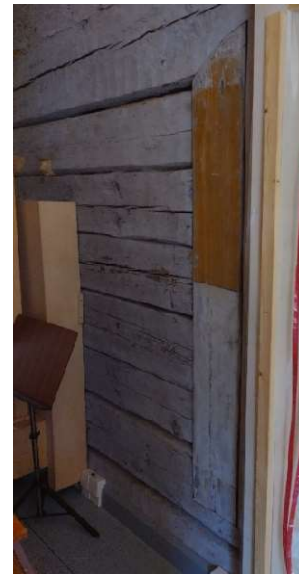
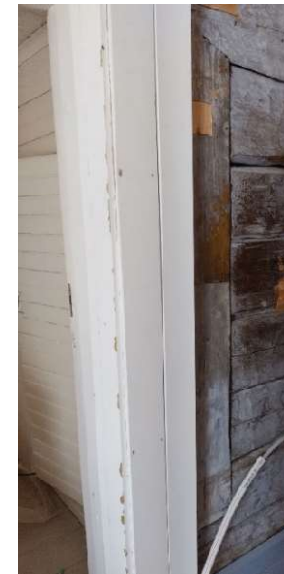
Vasemmalla urkuparvelle johtavan eteläisen portaikon yläpäässä olevan oviaukon reuna, kuvattuna urkuparven puolelta. Oikealla pohjoisen portaikon yläpäässä oleva oviaukko. Kumpikin aukko on ollut leveämpi tilan keskustaa kohti.

Länsitornin alaosan eli pääsisäänkäynnin aulan rakennusaikainen hahmo on jäänyt arvoitukseksi. Inventaarin 1836 mukaan tila on ollut alkuaan eri muotoinen. Urkuparvelle johtavien oviaukkojen vieressä lienee vastauksen avain. Oviaukot ovat olleet suuremmat ja yläpäästään kaarevat, kuten saarnastuoliin edelleen johtava ovi. On kuitenkin epäselvää, ovatko lankut, joilla kavennetut aukot on tukittu, kuuluneet em. oviin, vai ovatko ne alun perin jotkin muut rakennusosat. Kummallakin puolella olevassa aukon tukkivassa lankussa on alimmaisena sama sininen öljymaali, kuin oletetussa alkuperäisessä penkin osassa, joka löydettiin sakariston lattiarakenteesta. Päällä on yläosassa ootras ja alaosassa vaalean harmaata maalia. Kahden värin raja on tarkka, erotettu mustalla viivalla. Väritys on identtinen vuodelta 1803 peräisin olevien parvea kannattavien pylväiden ajallisesti toisen värikerroksen kanssa.

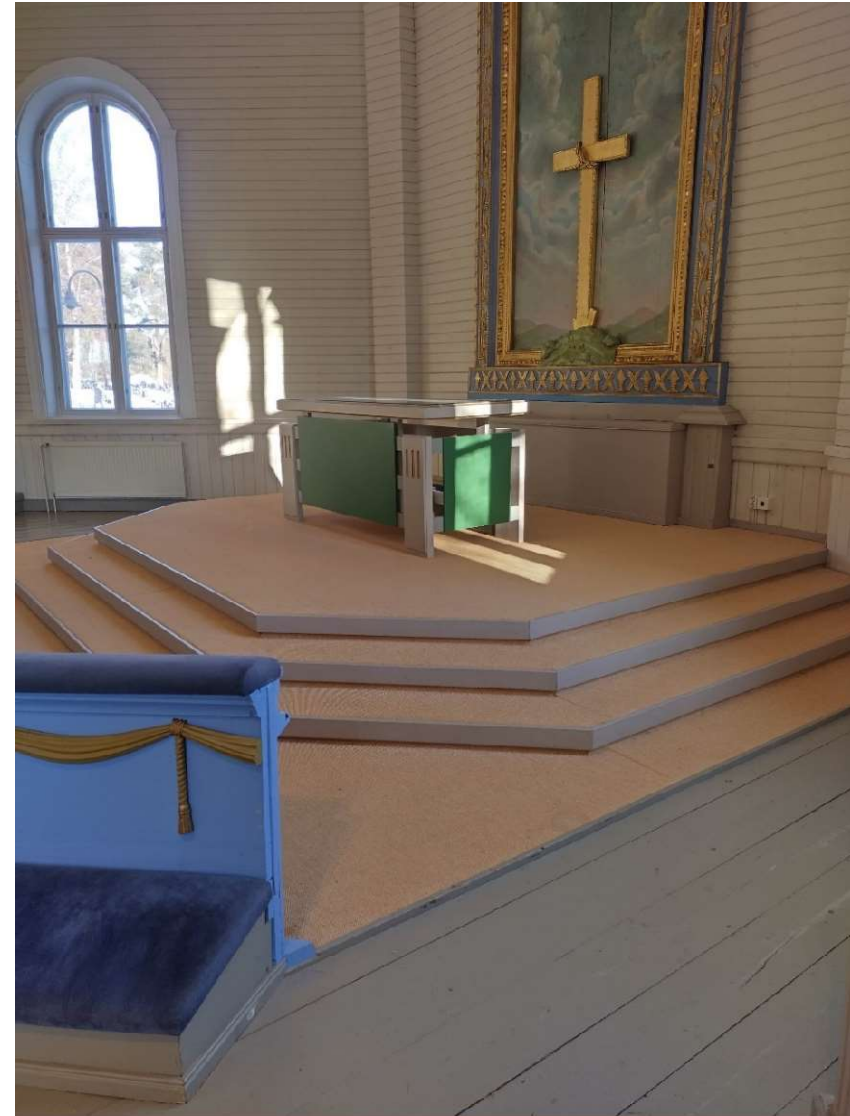
Oikealla: Alttarialue 1980-luvun asussa, jolloin alttarikaide siirrettiin kauemmas alttaritaulusta ja kiinteät kaideovet poistettiin, kuvattu 2023.
