RAKENNUSHISTORIA

KIRKON RAKENTAMISESTA

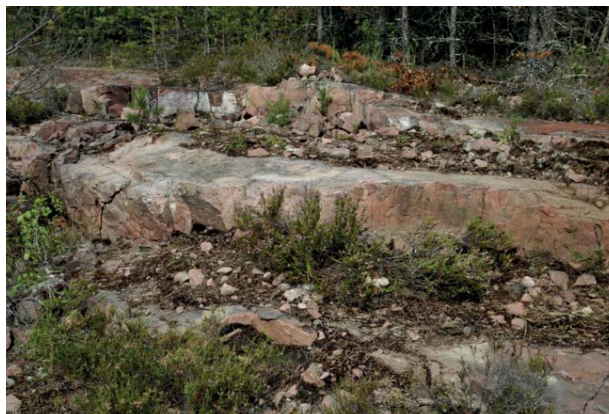
Yleiskuva Knapernummen hiekkakivipaljastumasta. Paljastuman pituus on noin 11 m. Kuva Matti Pajunen (Pajunen ja Wennerström 2010b, 31)

Kesällä 2009 tämä hiekkakivileikkaus oli kooltaan enää 11 m x 4 m ja korkeudeltaan 1,5 m. Se muodostuu porrasmaisesti, kerrospintoja mukaillevista, horisontaalisista tasoista, joita vaakaraot (...) seuraavat. Paljastuma on hyvin rikkonainen taipuilevien, lyhyiden rakojen pilkkoessa kiveä pieniksi lohkoiksi. Raot eivät jatku useinkaan vertikaalisesti hiekkakivikerroksesta toiseen. Kerrostumat ovat usein lähes horisontaalisia ja kerrokset yli puolen metrin paksuisia. Vaakahalkeamien lisäksi hiekkakivikerroksissa on pystysuuntaisia ja viistoja halkeamia.”⁴²

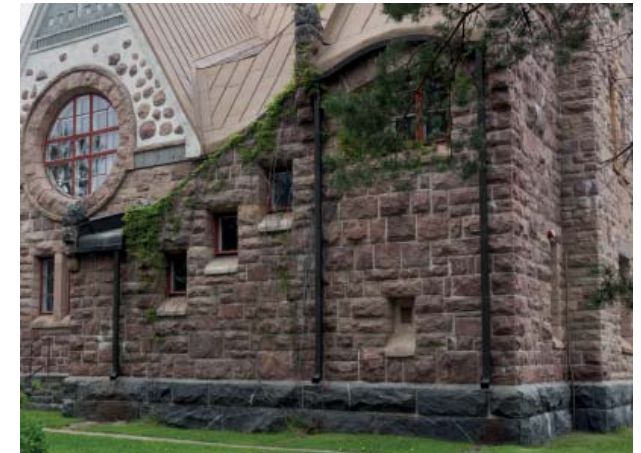
Rubble-muuria Luvian kirkon julkisivupiirustuksessa (Stenbäck 1908, SRKA). Oikealla kuva toteutuneesta seinästä samalla nurkalla (kuva vuodelta 2022).

”Julkisivupiirustuksissa Stenbäck on nähnyt suurta vaivaa muotoillessaan rubble-muuria, joka Luvialle oli mahdollista toteuttaa tähän limitykseen erityisen soveliaassa materiaalissa. Valitettavasti ei toteutunut muuraus vastaa odotuksia, ja on ilmeistä, ettei urakoitsija ole hallinnut tekniikkaa. Ilmeisesti on ollut vaikeuksia saada hankituksi oikean laatuista, kokoisia ja värisiä kiviä. Toteutuneessa muurissa esiintyy paikoin poikkeamia keskimääräisestä koosta ja värisävystä. Lopullinen tulos muistuttaa enemmänkin epätasaista improvisoitua kvaaderimuuria kuin oikeata rytmikästä rubblea.”⁴⁵

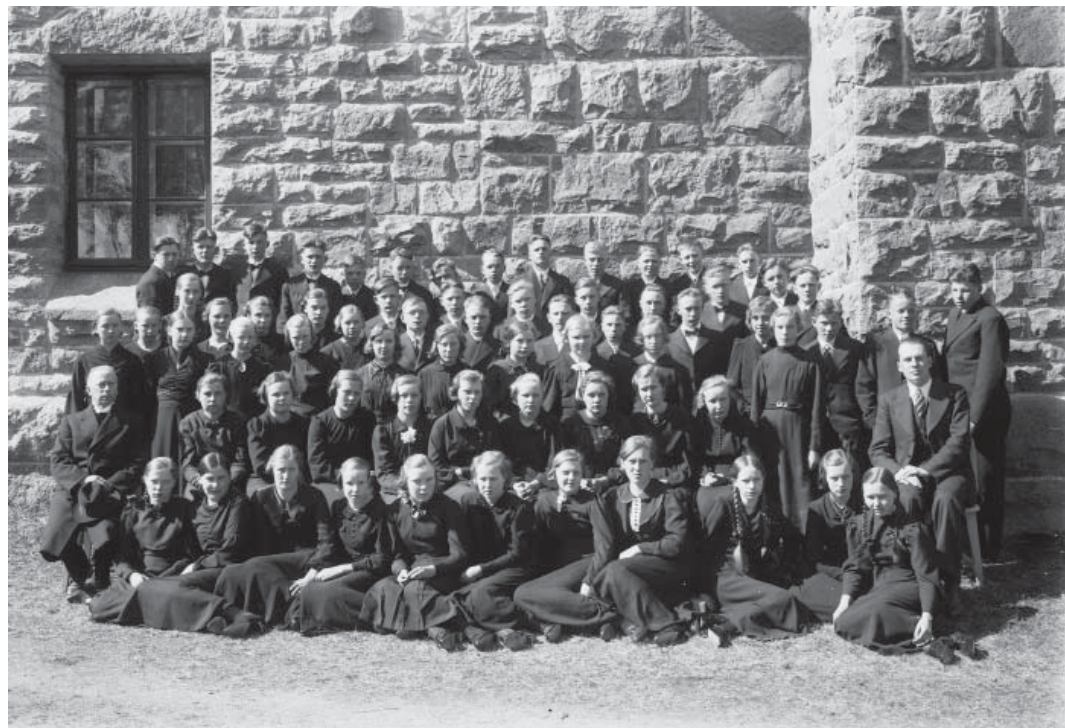
Rubble-muuriin kuului olennaisesti se, että kivien ulkopinnaksi tuli lohkopinta. Kiviä ei saanut hakata suoriksi eikä toisaalta näkyville saanut jäädä "metsäpintaa" eli kallion sileää päällystä. Luvian kirkon elävän vaihtelevaa seinäpintaa ja rippikoululaisia kirkon eteläisivulla. Kuvaaja Kustaa Emil Klint, 1938. Satakunnan Museo

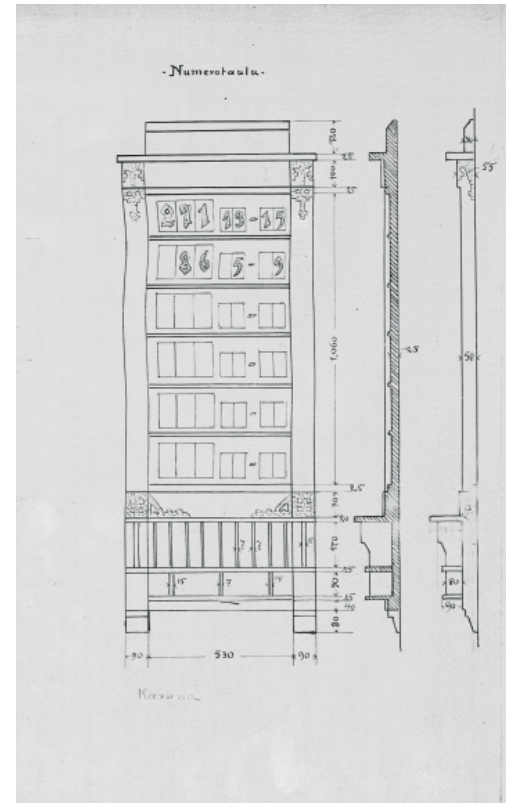
Kirkon kiinteiden kalusteiden ja irtokalusteiden piirustuksia: ylärivissä penkit, virsinumerotaulu ja kastemaljapöytä, oikealla sakariston pöytä, naulakko ja tuolimalli.
